# Sandgerðisbær

Byggða- og húsakönnun  
september 2018

KANON ARKITEKTAR

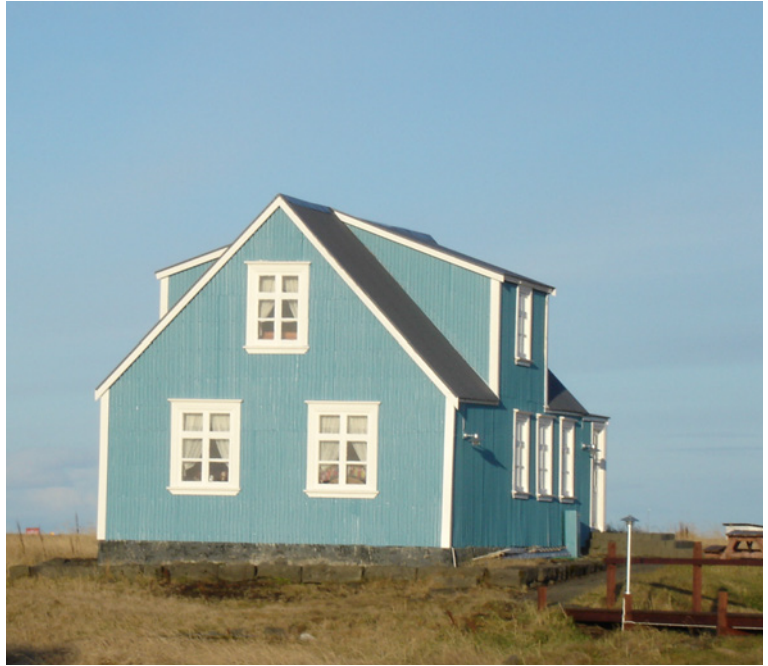
Sandgerðisbærinn, byggður 1883.

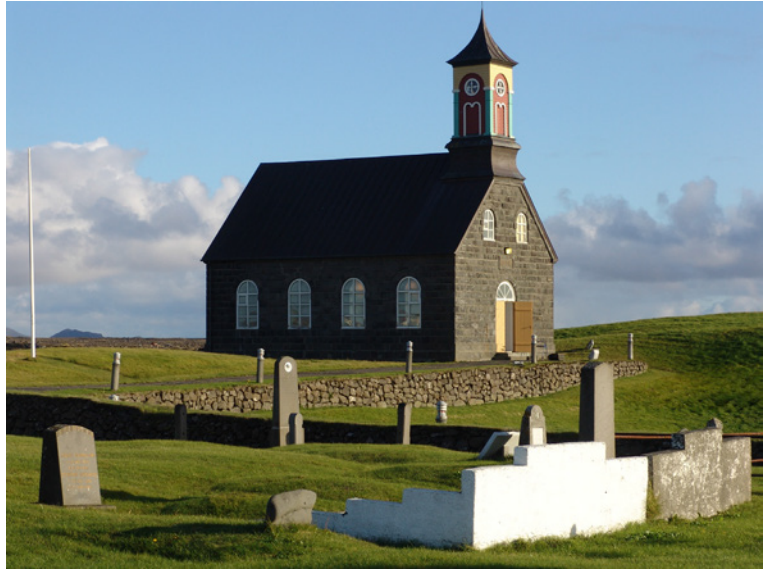
**Hvalsneskirkja.**

Fríðlýsing/fríðun	Lýsing
<b>F4</b> Hvalsneskirkja	Kirkjan var vígð á jóladag árið 1887. Hún var fríðlýst árið 1990. Hún er talin einhver allra fegursta steinkirkja landsins, hlaðin úr höggnu grágrýti úr Miðnesheiði. Altaristafla hennar er eftir Sigurð Guðmundsson, málarar, frumkvöðul í íslenskri málaralist. Magnús Magnússon múrari sá um steinsmiði kirkjunnar að mestu. Hann lærði til verka við byggingu Alþingishússins.
<b>F1</b> Hlaðin tóft ishúss	Íslensk-færeyska félagið lét reisa tóftina skammt ofan flæðarmáls í Fúlu árið 1908
<b>F2</b> Tjarnargata 7	Gamla Sandgerði frá árinu 1883. Húsið er byggt úr timbri sem var í lestum enska vöruflutningaskipsins Jamestown, sem strandaði rétt hjá Þórshöfn árið 1881. Það var eitt stærsta seglskip sinnar tíðar, rúmlega 100m langt og 20m breitt.
<b>F3</b> Efri- Flankastaðir	Bygging frá 1893
<b>F5</b> Básendi	Básendakaupstaðarleifar austan Stafness.
<b>F6</b> Lögrétta,	Forn hringur í Stafnestúni norðan bæjar.

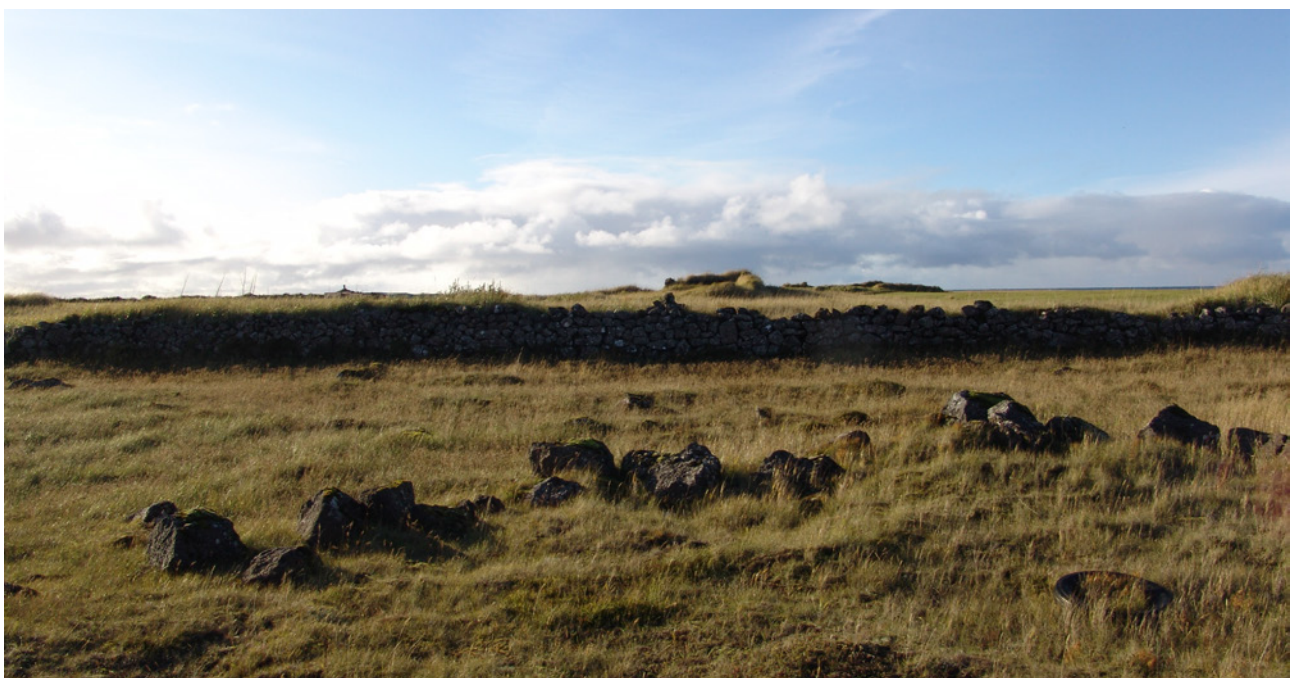
Steingarður í Hvalsneshverfi.

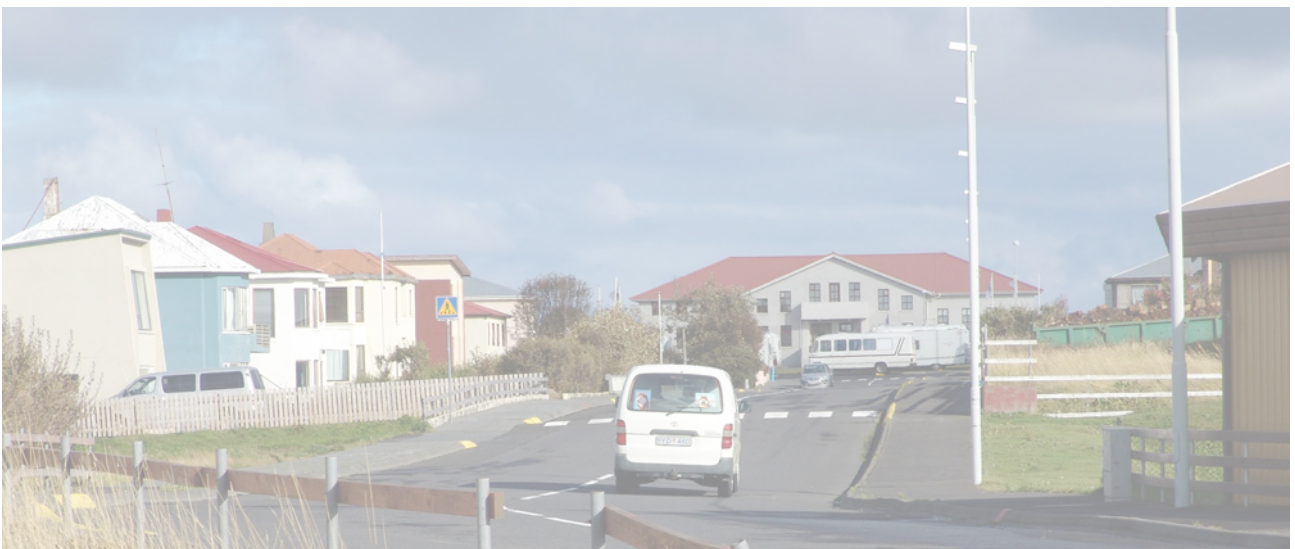
Fyrsti eigandi:  
Hönnuður: Einar Norðfjörð Jónsson

Upphafleg notkun: Íbúð  
Núverandi notkun: Íbúð

Byggingarefni: Steinsteipt

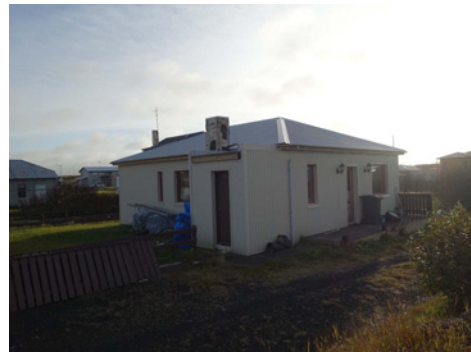
**Gerð húss:****Upphafleg:****Núverandi:****Helstu breytingar:****Hönnuðir breytinga:**

Steinsteipt

Húsið hefur verið klætt trapisustáli.

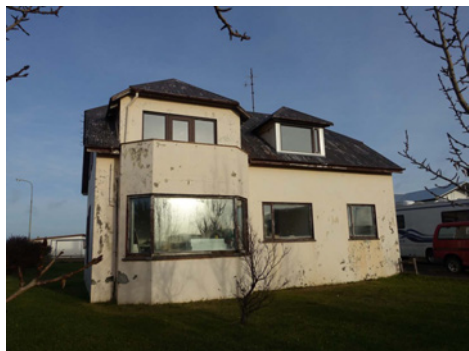
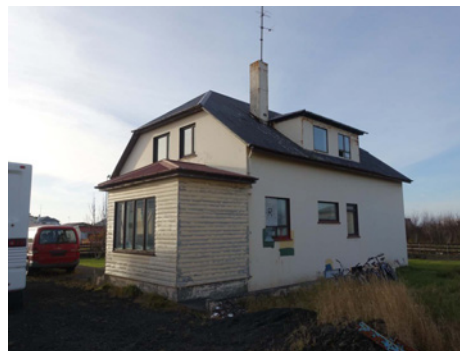
Gerð húss:	Upphafleg:	Núverandi:	Helstu breytingar:	Hönnuðir breytinga:
Byggingarefni: Steinsteipt		Steinsteipt		
Útveggir: Múrsléttað		Múrsléttað	Viðbygging og bílskúr.	
Þakgerð: Valmaþak		Valmaþak		
Þakklæðning: Bárújárn		Bárújárn		
Undirstaða: Steinsteipt		Steinsteipt		
Útlit:	Kjallari Útskot (karnap) Bílskúr Kvistir Tvílyft			
<b>Saga</b>

Húsið var byggt af Guðmundi Jónssyni, vörubílstjóra og Jóni og Ólafi sonum hans. Stæðilegt hús. Kvistir eru annars vegar upp frá útvegg yfir svölum og hins vegar upp úr þakfleti. Nýtt anddyri. Lóð er afmörkuð með girðingu. Aftarlega á lóð er steinsteiptur bílskúr með gaflsneiddu bárújárnþaki.

Listrænt gildi / Byggingarlist:	Miðlung	Stæðilegt hús með útskoti og kvistum. Viðbygging, ástand og nýlegur bílskúr á lóð rýra ásýnd.
Menningsögulegt gildi:	Miðlung	Myndarlegt íbúðarhús frá sínum tíma.
Umhverfisgildi:	Miðlung	Götumynd Austurgötu norðanverðrar er lítið mótuð. Húsið á er hluti af umhverfinu og götumyndinni.
Upprunalegt gildi:	Hátt	Húsið er upprunalegt að formi að frátöldu nýju anddyri.
Tæknilegt ástand:	Lágt	Ástand ekki gott.

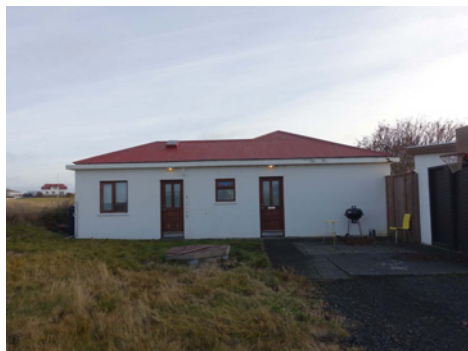
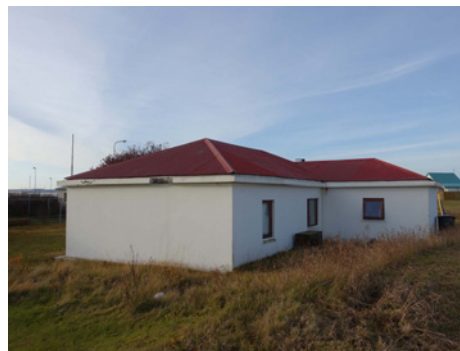
Gerð húss:	Upphafleg:	Núverandi:	Helstu breytingar:	Hönnuðir breytinga:
Byggingarefni: Steinsteyp		Steinsteyp	Viðbygging.	
Útveggir: Múrsléttað		Múrsléttað		
Þakgerð: Valmaþak		Valmaþak		
Þakklæðning: Bárújárn		Bárújárn		
Undirstaða: Steinsteyp		Steinsteyp		
Útlit: Einlyft				
	Bílskúr

Húsið sem heitir Skeiðflöt, er elsta steinsteypa húsið í Sandgerði. Húsinu hefur verið vel viðhaldið. Byggt hefur verið við húsið til norðurs. Stakstæður steinsteypur bílskúr með einhalla bárújárnsþaki. Veggir eru sléttþússaðir og hraunaðir. Húsið stendur á baklóð. Á lóðamörkum við aðkeyrslu er girðing.

Listrænt gildi / Byggingarlist:	Hátt	Húsið er elsta steinsteypa húsið í Sandgerði. Viðbyggingar og viðhald taka mið af upprunalegu yfirbragði.
Menningarsögulegt gildi:	Miðlungs	Íbúðarhús.
Umhverfisgildi:	Miðlungs	Skemmtilega staðsett í landi þ.a. rýmismyndun er við hól norðan og austan húss. Hluti þyrpingar.
Upprunalegt gildi:	Miðlungs	Byggt hefur verið við húsið og það fengið þokkalegt viðhald með upprunalega ásýnd til hliðsjónar.
Tæknilegt ástand:	Miðlungs	Gott.

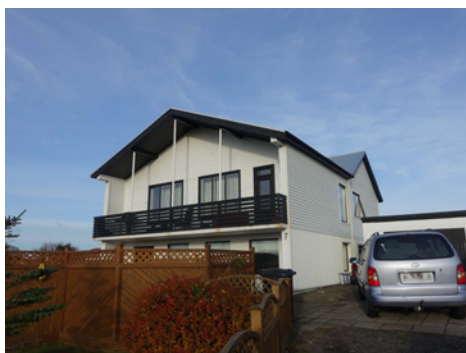
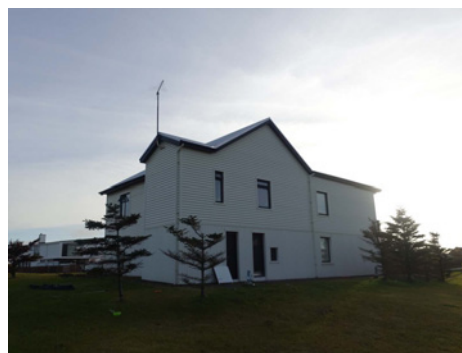
Gerð húss:	Upphafleg:	Núverandi:	Helstu breytingar:	Hönnuðir breytinga:
Byggingarefni: Steinsteipt		Steinsteipt	Viðbygging.	
Útveggir: Bárújárn		Bárújárn		
Þakgerð: Mænisþak		Mænisþak		
Þakklæðning: Bárújárn		Bárújárn		
Undirstaða: Steinsteipt		Steinsteipt		
Útlit: Tvílyft		Útveggir eru að littlum		
Ris		hluta einnig klæddir		
Bílskúr		timburpanel og		
		múrsléttaðir.

Húsið heitir Pórshamar. Helgi Kristinn Þorgilsson og Anna Sólveig Þórólfsdóttir byggðu þetta hús. Mikil tvílyft viðbygging er við suðurhlið upprunalegs húss sem byggt var af Júníusi Guðnasyni. Sunnan við húsið eru nýlegir skjólveggir. Húsið er klætt trapisustáli og timbri að hluta.

Listrænt gildi / Byggingarlist:	Miðlungs	Stór viðbygging í sérkennilegum hlutföllum rýrir yfirbragð.
Menningarsögulegt gildi:	Miðlungs	Íbúðarhús
Umhverfisgildi:	Lágt	Lítill samsvörun við nærliggjandi hús í þyrpingu.
Upprunalegt gildi:	Miðlungs	Lítill upprunaleiki. Viðbygging rýrir
Tæknilegt ástand:	Hátt	Ástand er mjög gott.
Varðveislugildi:	Lágt	Hefur ekki sérstakt varðveislugildi.

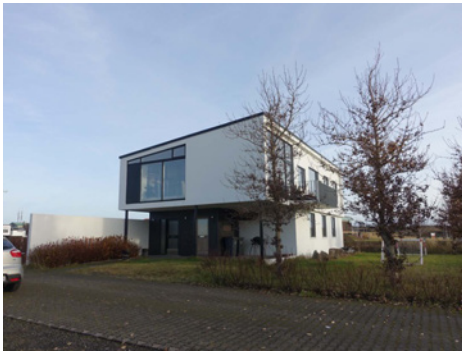
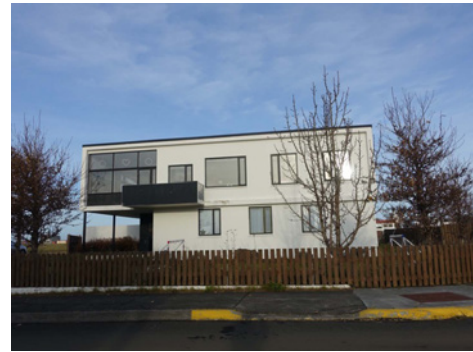
Jón Garðar Guðmundsson, skipstjóri byggði húsið. Tvílyft steinsteyp íbúðarhús, byggt 1960. Gott dæmi um módernisma í íslenski byggingarlist. Húsið stendur á hornlóð.

Breytingar hafa verið gerðar á anddyri. Rýra þær ásýnd hússins og eru ekki í anda þess sem fyrir er. M.a. hefur útveggur við inngang verið klæddur með svörtum steinflísum.

Hár steypur veggur sem er hluti af formi hússins gengur í vestur frá aðalinngangi og er mikilvægur þáttur í rýmismótun við aðkomu hússins. Há trégirðing er á lóðarmörkum til norðurs og austurs.

Mjög gott dæmi um metnaðarfullan arkitektúr módernisma.

Húsið er upprunalegt að frátöldum breytingum á anddyri.

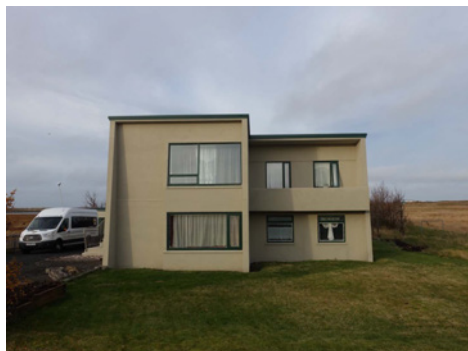
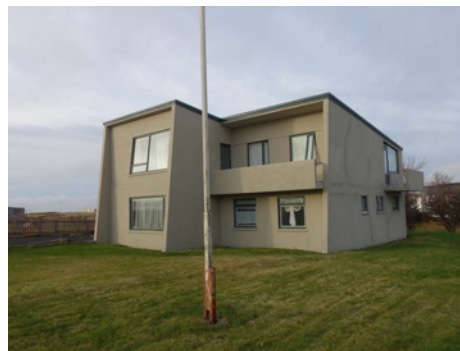
Gerð húss:	Upphafleg:	Núverandi:	Helstu breytingar:	Hönnuðir breytinga:
Byggingarefni:	Steinsteypt	Steinsteypt		
Útveggir:	Múrsléttað	Múrsléttað		
Þakgerð:	Valmaþak	Valmaþak		
Þakklæðning:	Bárujárn	Bárujárn		
Undirstaða:	Steinsteypt	Steinsteypt		
Útlit:	Tvílyft Bílskúr Útitróppur Skyggni með ljósgötum

Húsið var byggt af Jóni Axelssyni, kaupmanni og Bergþóru Þorbergsdóttur. Jón og Þorbjörn Einarsson byggðu í félagi tvö samskonar hús við Nónvörðu í Keflavík.

Á lóðinni stendur stakstæður bílskúr. Steyptur, sléttþússaður með einhalla þaki með bárujárn sem er í góðu samræmi við íbúðarhús.

Listrænt gildi / Byggingarlist:	Hátt	Gott dæmi um vandað íbúðarhús frá þessum tíma.
Menningarsögulegt gildi:	Miðlungs	Íbúðarhús.
Umhverfsgildi:	Hátt	Er í byggingarlínu og styður götumynd.
Upprunalegt gildi:	Hátt	Upprunalegt.
Tæknilegt ástand:	Hátt	Ástand er mjög gott.

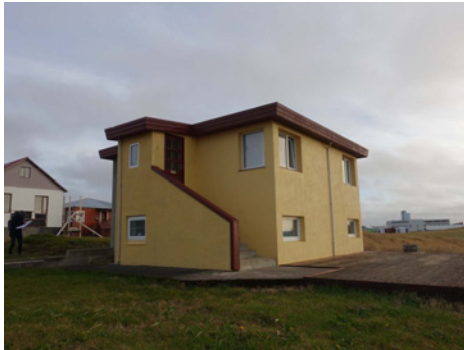
Gerð húss:	Upphafleg:	Núverandi:	Helstu breytingar:	Hönnuðir breytinga:
Byggingarefni: Steinsteipt		Steinsteipt		
Útveggir: Múrsléttað		Múrsléttað		
Þakgerð: Valmaþak		Valmaþak		
Þakklæðning: Bárújárn		Bárújárn		
Undirstaða: Steinsteipt		Steinsteipt		
Útlit: Útitróppur Einlyft Kjallari

Húsið sem heitir Skeljaberg var byggt af Stefáni Sigurðssyni/Erlingi Jónssyni/Karli Bjarnasyni.

Suðurhlið hússins og viðbygging með útistiga klædd steniþlötum en aðrir útveggir múraðir sléttir. Málað hefur verið yfir slétta múrhúð og komnir nýir gluggar. Ástand er nokkuð gott.

Listrænt gildi / Byggingarlist:	Miðlung	Smágerst steinsteipt hús frá ofanverðum 4. áratug síðustu aldar
Menningarsögulegt gildi:	Hátt	Dæmigert íbúðarhús frá þessum tíma.
Umhverfisgildi:	Hátt	Hluti götumyndar.
Upprunalegt gildi:	Miðlung	Nokkuð upprunalegt. Þakkantur rýrir gildi.
Tæknilegt ástand:	Miðlung	Ástand er nokkuð gott.

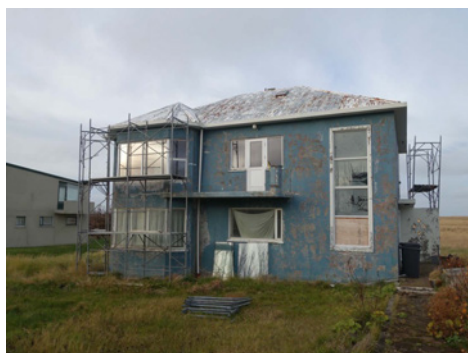
Gerð húss:	Upphafleg:	Núverandi:	Helstu breytingar:	Hönnuðir breytinga:
Byggingarefni: Steinsteyp		Steinsteyp		
Útveggir: Múrsléttað		Múrsléttað		
Þakgerð: Valmaþak		Valmaþak		
Þakklæðning: Bárújárn		Bárújárn		
Undirstaða: Steinsteyp		Steinsteyp		
Útlit: Tvílyft

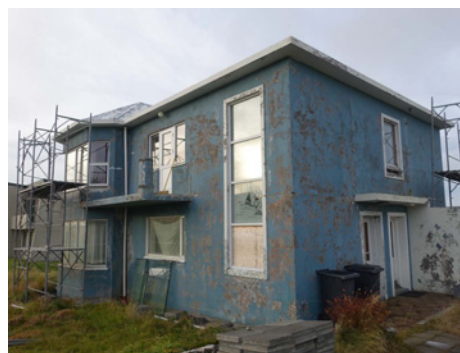
Íburðar gætir í hönnun s.s. á götuhlið þar sem er útskot og svalir mót suðri og hár gluggi í tröppugangi með sandblásnu gleri með sjávarmótivi, sem setja svip á húsið. Þá er skyggni yfir aðalaðkomu og steypur veggur með tígullaga götum sem skýlir fyrir norðanvindi. Bakhlið hússins í norður er öllu fábrotvari. Þar eru tröppur upp í bakinnangang neðri hæðar.

Ástand er frekar lélegt.

Girðing úr skrautsteypu er að götu og er farin að láta á sjá. Steyptir renningar eru í innkeyrslu og bílastæði. Lítil stétt er við aðalinngang.

Listrænt gildi / Byggingarlist:	Miðlung	Dæmi um reisulegt íbúðarhús frá ofanverðum 6. áratug síðustu aldar.
Menningarsögulegt gildi:	Lágt	Íbúðarhús
Umhverfisgildi:	Miðlung	Stendur í byggingarlínu aftarlega norðan við götu. Styður götumynd og er hluti heildar.
Upprunalegt gildi:	Hátt	Upprunalegt.
Tæknilegt ástand:	Miðlung	Ástand lélegt.

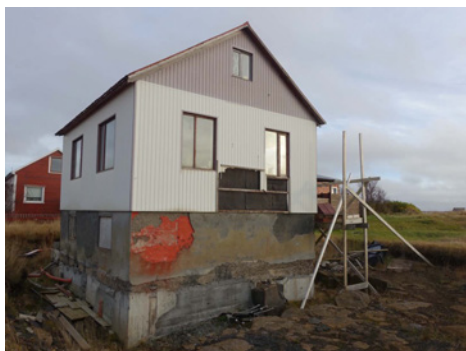
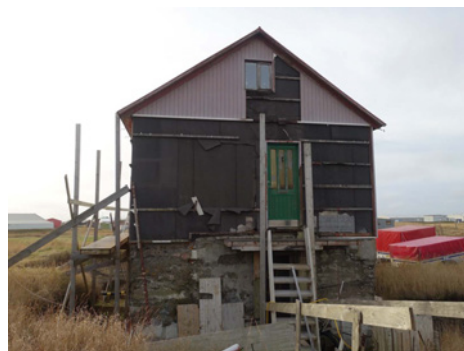
Gerð húss:	Upphafleg:	Núverandi:	Helstu breytingar:	Hönnuðir breytinga:
Byggingarefni: Timbur, stafverk		Timbur, stafverk		
Útveggir: Bárújárn		Plast	Breyting á útveggjklæðningu og gluggum. Byrjað á viðbyggingu.	
Þakgerð: Mænisþak		Mænisþak		
Þakklæðning: Bárújárn		Bárújárn		
Undirstaða: Steinsteipt		Steinsteipt		
Útlit:	Einlyft Ris Kjallari

Húsið sem heitir Brautarholt er einlyft hús með kjallara og risi. Útitröppur hafa verið fjarlægðar og byrjað á viðbyggingu. Húsið hefur á síðari tímum verið klætt með plastklæðningu. Ástand er lélegt og getur hættu stafað af aðstæðum vegna framkvæmda umhverfis húsið.

Listrænt gildi / Byggingarlist:	Miðlungs	Breytingar rýra varðveislugildi
Menningarsögulegt gildi:	Lágt	Íbúðarhús.
Umhverfisgildi:	Miðlungs	Er hluti götumyndar.
Upprunalegt gildi:	Lágt	Breyting á útveggjklæðningu og gluggum. Viðbyggingu hefur ekki verið sinnt í einhvern tíma.
Tæknilegt ástand:	Lágt	Afar lélegt. Slysagildra á lóð umhverfis húsið.

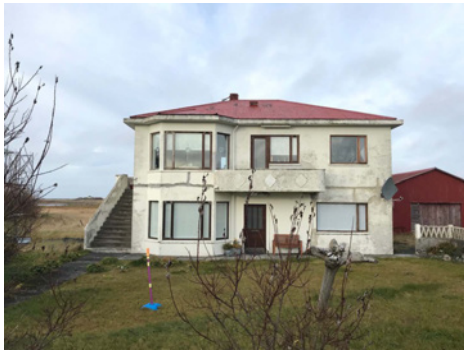
Gerð húss:	Upphafleg:	Núverandi:	Helstu breytingar:	Hönnuðir breytinga:
Byggingarefni:	Steinsteypt	Steinsteypt		
Útveggir:	Múrsléttað	Múrsléttað		
Þakgerð:	Valmaþak	Valmaþak		
Þakklæðning:	Bárujárn	Bárujárn		
Undirstaða:	Steinsteypt	Steinsteypt		
Útlit:	Svalir Tvílyft Bílskúr

Tvílyft steinsteypt hús með valmaþaki, byggt af Ársæli Guðmundssyni. Á svölum er skraut mótað í múr. Bárujárnsklæddur bílskúr með rispaki stendur við húsið. Girðing úr skrautsteypueningum er að götu og í innkeyrslu.

Listrænt gildi / Byggingarlist:	Miðlungs	Myndarlegt hús í ágætum hlutföllum.
Menningarsögulegt gildi:	Miðlungs	Íbúðarhús, gott dæmi um steinsteypt íbúðarhús frá miðri 20. öld
Umhverfisgildi:	Hátt	Er mikilvægur hluti götummyndar.
Upprunalegt gildi:	Hátt	Er upprunalegt.
Tæknilegt ástand:	Lágt	Ástand er fremur slæmt.
Varðveislugildi:	Miðlungs	Hefur varðveislugildi sem hluti götummyndar og sem dæmi um íbúðarhús síns tíma í byggingarsögunni.
Verndarflokkar:		Varðveisluverð heild - gulur litur á korti

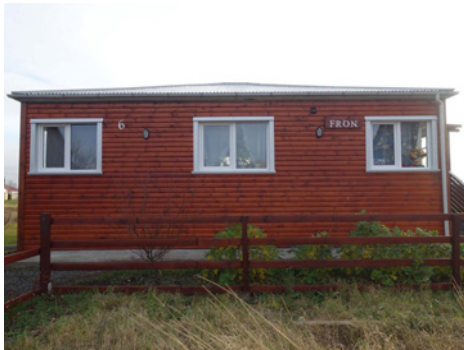
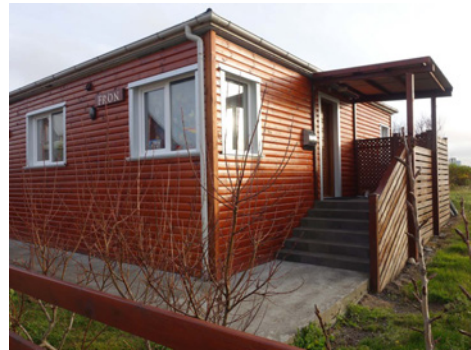
Gerð húss:	Upphafleg:	Núverandi:	Helstu breytingar:	Hönnuðir breytinga:
Byggingarefni: Steinsteipt		Steinsteipt		
Útveggir: Steining, kvarts og tinna		Timbur	Breyting á útveggjaklæðningu.	
Þakgerð: Valmaþak		Valmaþak		
Þakklæðning: Bárújárn		Bárújárn		
Undirstaða: Steinsteipt		Steinsteipt		
Útlit: Einlyft

Húsið heitir Frón. Það er nýuppgerð og búið að klæða með rúnnuðum láréttum timburborðum. Þaki hefur verið breytt þannig að nú nær það út fyrir steiptan þakkant.

Húsið stendur á baklóð. Háir skjólveggir úr timbri eru vestan og sunnan við hús.

Listrænt gildi / Byggingarlist:	Lágt	Smágerð, látlaust hús.
Menningarsögulegt gildi:	Lágt	Íbúðarhús.
Umhverfisgildi:	Lágt	Á baklóð og er ekki hluti götummyndar.
Upprunalegt gildi:	Lágt	Vörklæðning er nokkuð framandi og umfangsmiklir skjólveggir rýra ásýnd.
Tæknilegt ástand:	Hátt	Ástand er mjög gott.
Varðveislugildi:	Lágt	Hefur ekki sérstakt varðveislugildi.

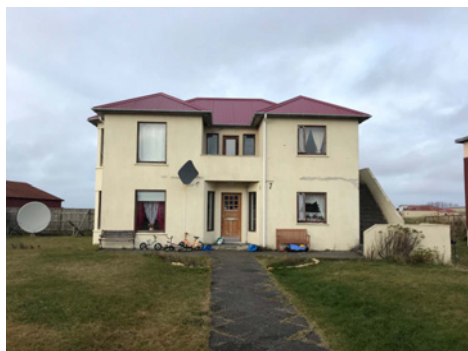
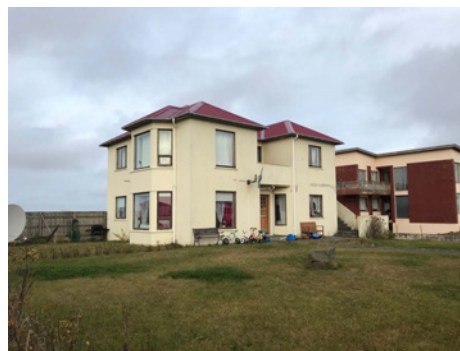
Gerð húss:	Upphafleg:	Núverandi:	Helstu breytingar:	Hönnuðir breytinga:
Byggingarefni:	Steinsteypt	Steinsteypt		
Útveggir:	Múrsléttað	Múrsléttað		
Þakgerð:	Valmaþak	Valmaþak		
Þakklæðning:	Bárujárn	Bárujárn		
Undirstaða:	Steinsteypt	Steinsteypt		
Útlit:	Tvílyft Kjallari Svalir Útitröppur

Húsið byggðu Björgvin Þorkelsson, rafvirki og Haukur Gunnlaugsson, rafvirki og lögregluþjónn. Tvílyft, nokkuð veglegt, steinsteypt tvíbýlishús með kjallara.

Útitröppur að efri hæð, svalir og form húss gera það sérstakt. Á lóðinni er steypt botnplata fyrir bílskúr og einnig fyrir gróðurskála sem áður stóð þar.

Hús tekur upp landhalla niður að mýri norðan húss. Girðingar eru ekki að götu.

Tæknilegt ástand: Hátt Ástand er gott.

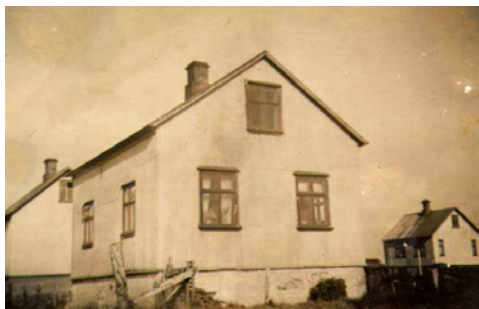
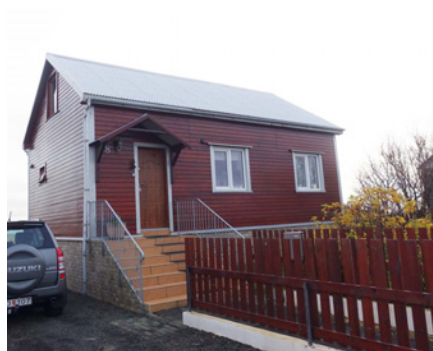
Gerð húss:	Upphafleg:	Núverandi:	Helstu breytingar:	Hönnuðir breytinga:
Byggingarefni: Timbur, bindingar		Timbur, bindingar	Útveggjaklæðning og gluggar.	
Útveggir: Bárújárn		Lárétt timburklæðning		
Þakgerð: Mænisþak		Mænisþak		
Þakklæðning: Bárújárn		Bárújárn		
Undirstaða: Steinsteipt		Steinsteipt		
Útlit: Einlyft				
		Kjallari		
		Ris

Húsið er hluti götummyndar þar sem smágerð hús sunnan götu mynda samstæða heild.

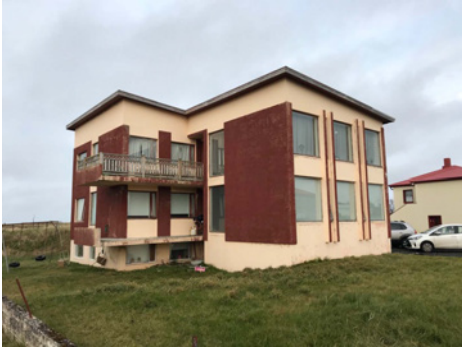
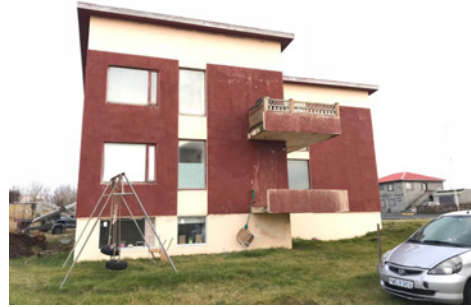
Gerð húss:	Upphafleg:	Núverandi:	Helstu breytingar:	Hönnuðir breytinga:
Byggingarefni:	Steinsteypt	Steinsteypt		
Útveggir:	Hraunað	Hraunað		
Þakgerð:	Einhalla (skúrþak)	Einhalla (skúrþak)		
Þakklæðning:	Bárujárn	Bárujárn		
Undirstaða:	Steinsteypt	Steinsteypt		
Útlit:	Tvílyft Svalir Kjallari

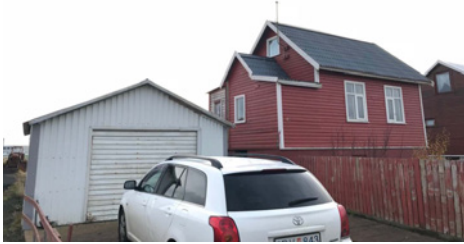
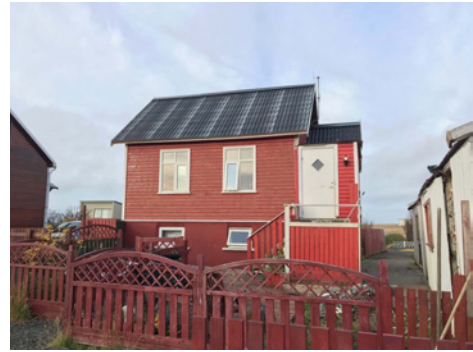
Byggingarefni:	Timbur, bindingar	Timbur, bindingar
Útveggir:	Timbur	Timbur
Þakgerð:	Mænisþak	Mænisþak
Þakklæðning:	Annað	Mótaðar málmplötur
Undirstaða:		Steinsteypt
Útlit:	Útitróppur Einlyft Ris Kjallari	
<b>Saga</b>	Bílsskúr

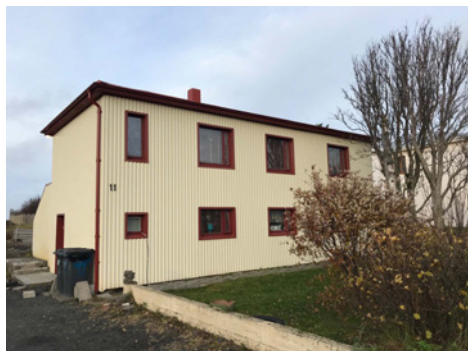
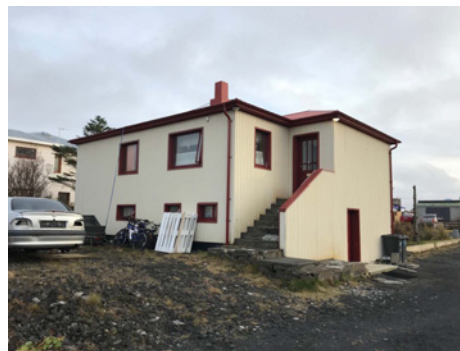
Gerð húss:	Upphafleg:	Núverandi:	Helstu breytingar:	Hönnuðir breytinga:
Byggingarefni: Steinsteipt		Steinsteipt	Útveggjaklæðning og þak.	
Útveggir: Múrsléttað		Trapisustál		
Þakgerð: Valmaþak		Valmaþak		
Þakklæðning: Bárújárn		Bárújárn		
Undirstaða: Steinsteipt		Steinsteipt		
Útlit: Einlyft				
	Kjallari			
	Útitróppur

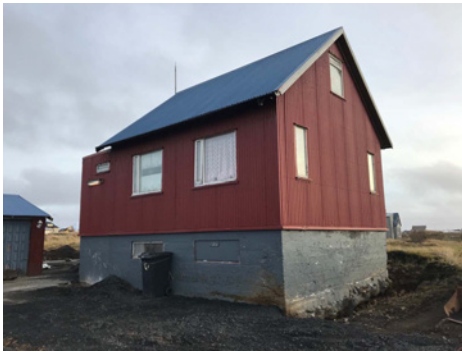
Gerð húss:	Upphafleg:	Núverandi:	Helstu breytingar:	Hönnuðir breytinga:
Byggingarefni:	Timbur, bindingar	Timbur, bindingar		
Útveggir:	Bárujárn	Bárujárn	Viðbygging og breytingar á gluggum.	
Þakgerð:	Mænisþak	Mænisþak		
Þakklæðning:	Bárujárn	Bárujárn		
Undirstaða:	Steinsteypt	Steinsteypt		
Útlit:	Einlyft Kjallari Ris Útitröppur Bílskúr			
<b>Saga</b>

Aðalból. Einlyft timburhús á steiptum kjallara með risi. Gluggum hefur verið breytt. Á suðausturhorni húss hefur verið byggt yfir steiptar tröppur við aðalinngang. Þar er nú nýtt anddyri með tröppum og steiptum palli fyrir framan suðurhlíð húss. Bílskúr, klæddur bárujárni og standandi panel og með bárujárnsþaki stendur við húsið.

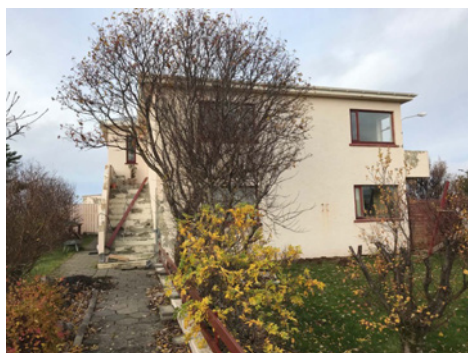
Gerð húss:	Upphafleg:	Núverandi:	Helstu breytingar:	Hönnuðir breytinga:
Byggingarefni: Steinsteipt		Steinsteipt		
Útveggir: Hraunað		Hraunað		
Þakgerð: Valmaþak		Valmaþak		
Þakklæðning: Bárújárn		Bárújárn		
Undirstaða: Steinsteipt		Steinsteipt		
Útlit: Tvílyft				
	Bílskúr

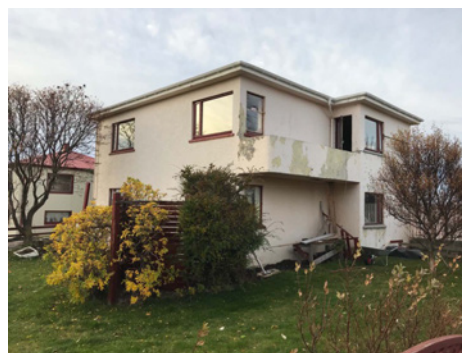
Byggt hefur verið við húsið til norðurs.

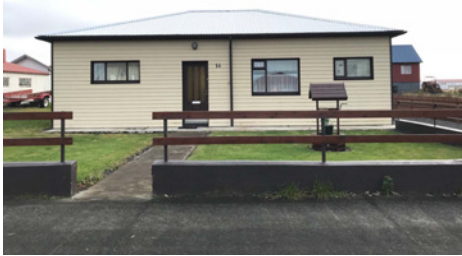
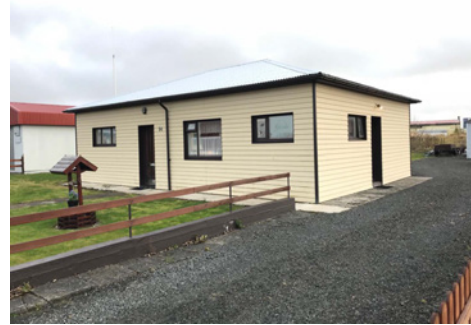
Gerð húss:	Upphafleg:	Núverandi:	Helstu breytingar:	Hönnuðir breytinga:
Byggingarefni: Steinsteipt		Steinsteipt		
Útveggir: Múrsléttað		Plast	Breytt útveggjklæðning.	
Þakgerð: Valmaþak		Valmaþak		
Þakklæðning: Bárújárn		Bárújárn		
Undirstaða: Steinsteipt		Steinsteipt		
Útlit: Einlyft

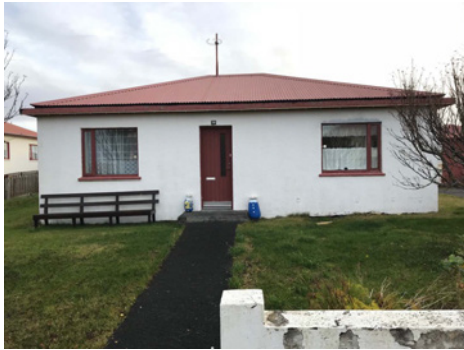
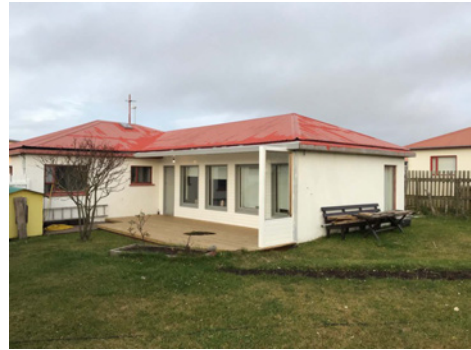
Gerð húss:	Upphafleg:	Núverandi:	Helstu breytingar:	Hönnuðir breytinga:
Byggingarefni: Steinsteipt		Steinsteipt		
Útveggir: Hraunað		Hraunað	Viðbygging var byggð til suðurs.	
Þakgerð: Valmaþak		Valmaþak		
Þakklæðning: Bárújárn		Bárújárn		
Undirstaða:				
Útlit: Einlyft

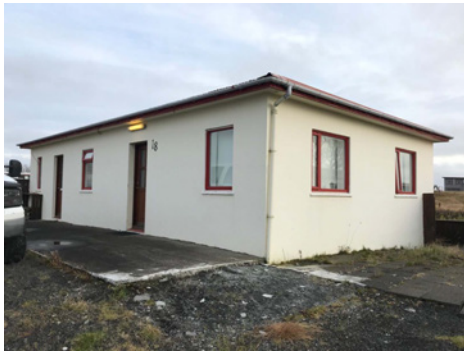
Gerð húss:	Upphafleg:	Núverandi:	Helstu breytingar:	Hönnuðir breytinga:
Byggingarefni: Steinsteipt		Steinsteipt		
Útveggir: Múrsléttað		Múrsléttað		
Þakgerð: Valmaþak		Valmaþak		
Þakklæðning: Bárújárn		Bárújárn		
Undirstaða: Steinsteipt		Steinsteipt		
Útlit: Einlyft			Byggt hefur verið við húsið til austurs.

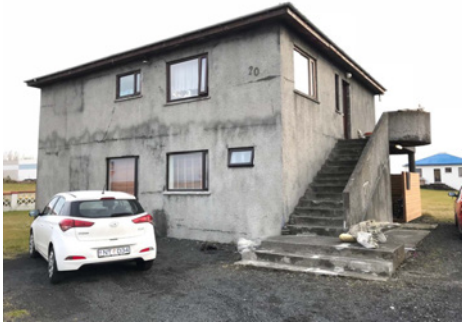
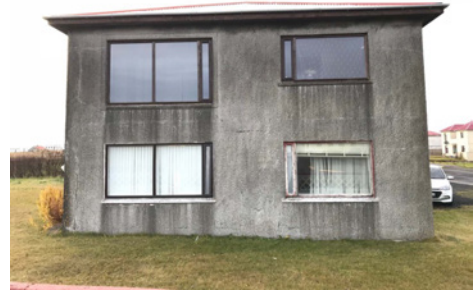
Gerð húss:	Upphafleg:	Núverandi:	Helstu breytingar:	Hönnuðir breytinga:
Byggingarefni: Steinsteipt		Steinsteipt	Breytingar á þaki.	
Útveggir: Hraunað		Hraunað		
Þakgerð: Valmaþak		Valmaþak		
Þakklæðning: Bárújárn		Bárújárn		
Undirstaða: Steinsteipt		Steinsteipt		
Útlit: Tvílyft				
	Bílskúr			
	Útitröppur með palli

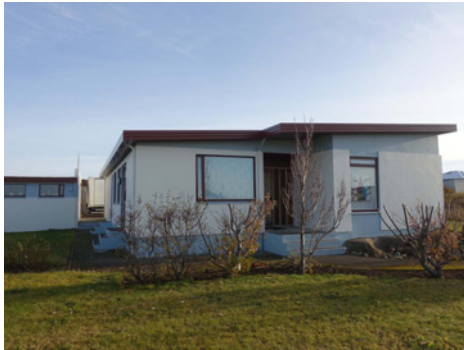
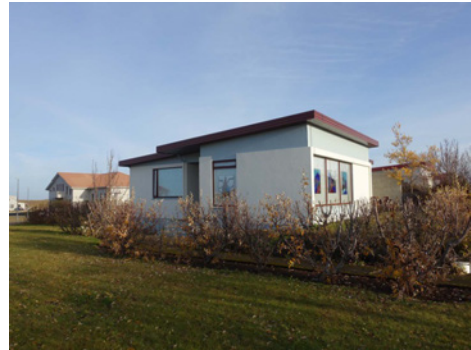
Gerð húss:	Upphafleg:	Núverandi:	Helstu breytingar:	Hönnuðir breytinga:
Byggingarefni: Steinsteipt		Steinsteipt		
Útveggir: Múrsléttað		Múrsléttað		
Þakgerð: Einhalla (skúrþak)		Einhalla (skúrþak)		
Þakklæðning: Bárújárn		Bárújárn		
Undirstaða: Steinsteipt		Steinsteipt		
Útlit: Einlyft

Dæmigert steinsteipt íbúðarhús frá 8. áratug 20. aldar. Snyrtilegt og mjög vel við haldið. Stakstæður bílskúr. Sorpgerði úr timbri í innkeyrslu.

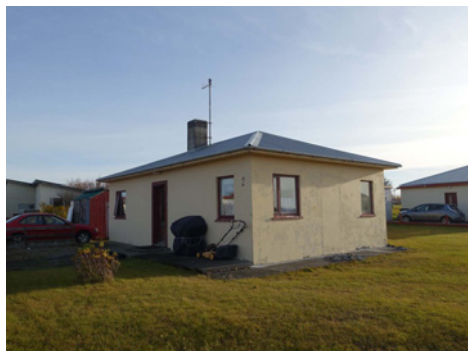
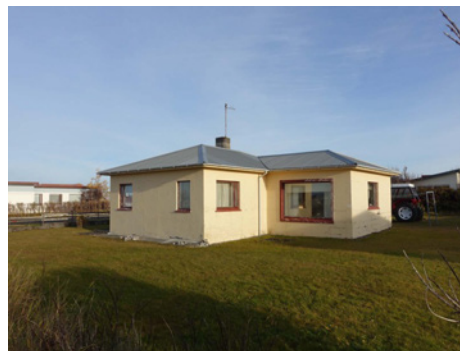
Gerð húss:	Upphafleg:	Núverandi:	Helstu breytingar:	Hönnuðir breytinga:
Byggingarefni: Hlaðið, steinsteyptur		Hlaðið, steinsteyptur		
Útveggir: Múrsléttað		Múrsléttað		
Þakgerð: Valmaþak		Valmaþak		
Þakklæðning: Bárújárn		Bárújárn		
Undirstaða: Steinsteypt		Steinsteypt		
Útlit: Einlyft			Byggt hefur verið við suðurhlíð hússins.

Húsið sem heitir Hæðarendi var byggt af Jóhanni Eyjólfssyni. Það er lítið einlyft steinsteypt hús frá miðri 20. öld. Byggt hefur verið við suðurhlíð hússins með holsteini. Á lóð stendur lítil bárújárnsklæddur bílskúr.

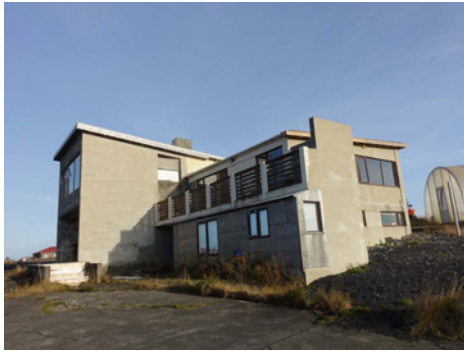
Gerð húss:	Upphafleg:	Núverandi:	Helstu breytingar:	Hönnuðir breytinga:
Byggingarefni: Steinsteipt		Steinsteipt		
Útveggir: Múrsléttað		Múrsléttað	Viðbygging og breytingar á gluggum.	
Þakgerð: Einhalla (skúrþak)		Einhalla (skúrþak)		
Þakklæðning: Bárújárn		Bárújárn		
Undirstaða: Steinsteipt		Steinsteipt		
Útlit: Tvílyft Anddyri Svalir

Hús á fjórum þöllum. Sérstakt hús í umhverfinu. Óvönduð timburviðbygging á vesturhlið húss. Einhverjar endurbætur hafa verið gerðar á undanförunum árum, m.a. múrviðgerðir og nýir gluggar. Á öllum hliðum nema austurhlið hefur gluggum verið breytt í formi eða uppskiptingu og eru ekki í samræmi við teikningar. Nýtt handrið á svölum, steiptar stoðir með lárréttum timburborðum.

Sólhýsi með bogapaki stendur nærri húsínu. Lóðin er ófrágengin.

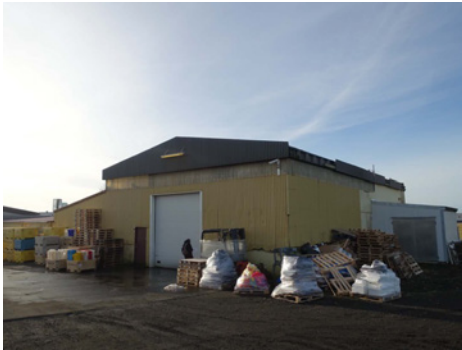
Gerð húss:	Upphafleg:	Núverandi:	Helstu breytingar:	Hönnuðir breytinga:
Byggingarefni: Steinsteipt		Steinsteipt		
Útveggir: Múrsléttað		Trapisuklæðning	Fjöldi viðbygginga við upphaflegt hús.	
Þakgerð: Valmaþak		Annað		
Þakklæðning: Bárújárn		Bárújárn		
Undirstaða: Steinsteipt		Steinsteipt		
Útlit: Einlyft

Fiskverkunarhús. Upphaflega byggingin er steinsteipt með valmaþaki. Fjöldi viðbygginga er utan um upphaflega húsið á tvo vegu. Stærst og mest áberandi er stálgrindarhús með klæðningu úr trapisustáli. Stendur í þyrpingu á miðju túni með Norðurgötu 11 og Víkurbraut 9a. Torfhleðslur eru vestan byggingar. Umhverfi er lítið hirt.

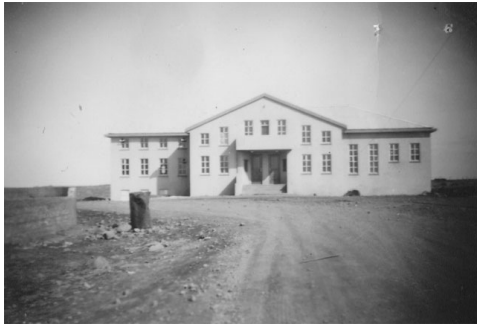
Samkomuhúsið um 1950

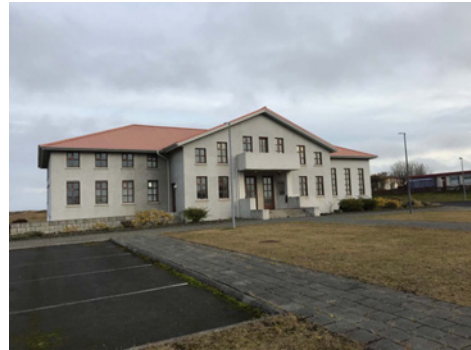
Gerð húss:	Upphafleg:	Núverandi:	Helstu breytingar:	Hönnuðir breytinga:
Byggingarefni: Steinsteipt		Steinsteipt		
Útveggir: Steining, kvarts og tinna		Steining, kvarts og tinna	Viðbygging við austurhlíð hússins.	
Þakgerð: Valmaþak		Valmaþak		
Þakklæðning: Bárújárn		Mótaðar málmplötur		
Undirstaða: Steinsteipt		Steinsteipt		
Útlit: Tvílyft Kjallari Svalir Úttröppur

Samkomuhúsið er hluti af sögu samfélagsins í Sandgerði og hefur sinnt gleði- og sorgarstundum bæjarbúa. Húsið er steinsteipt, byggt árið 1946.

Árið 2004 var unnið að því að bæta og breyta húsinu, en það var þá farið að láta verulega á sjá. Húsið var endursteynað og skipt var um þak og glugga auk þess sem byggðir voru um 140 fermetrar við austurhlíð hússins.

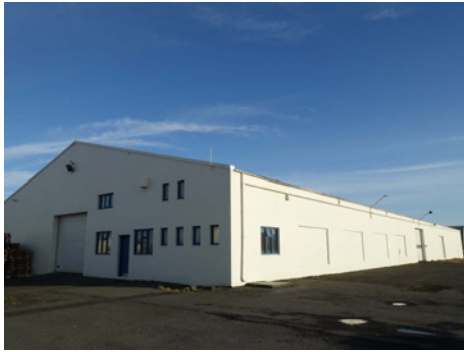
Gerð húss:	Upphafleg:	Núverandi:	Helstu breytingar:	Hönnuðir breytinga:
Byggingarefni: Steinsteipt		Steinsteipt		
Útveggir: Múrsléttað		Múrsléttað	Viðbygging er við austurhlíð.	
Þakgerð: Mænisþak		Mænisþak		
Þakklæðning: Bárújárn		Bárújárn		
Undirstaða: Steinsteipt		Steinsteipt		
Útlit: Tvílyft

Húsið hefur alltaf verið kallað Stóra Langhús og er fiskverkunarhús sem hefur tekið breytingum í áranna rás. Á götuhlið er verksmiðjuhurð en rampi sem áður var þar hefur verið fjarlægður.

Öllum gluggum á götuhlið nema þeim nyrsta hefur verið lokað. Malbikað plan er að götu.

Nýlegir gluggar eru á norðurgafli og húsið nýlega málað. Viðbygging er við austurhlíð.

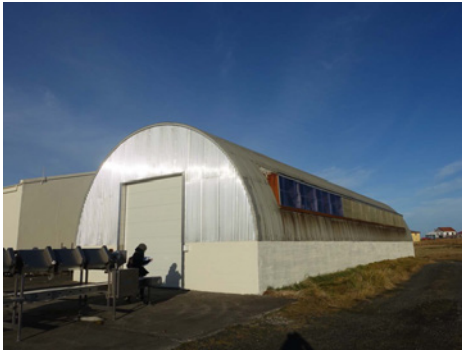
Gerð húss:	Upphafleg:	Núverandi:	Helstu breytingar:	Hönnuðir breytinga:
Byggingarefni: Annað		Annað		
Útveggir: Bárújárn		Bárújárn		
Þakgerð: Bogapak		Bogapak		
Þakklæðning: Bárújárn		Bárújárn		
Undirstaða: Steinsteipt		Steinsteipt		
Útlit:	Einlyft, kvistur með langhlið bogapaks

Braggi sem kallaður er Skreiðarskemman, stendur á háum steinsteiptum undirstöðum. Nýtt bárújárn á gafli braggans sem snýr að götu.

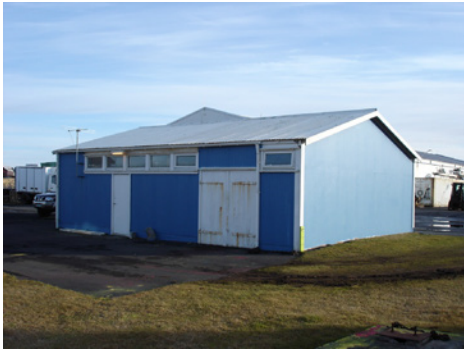
Gerð húss:	Upphafleg:	Núverandi:	Helstu breytingar:	Hönnuðir breytinga:
Byggingarefni: Annað		Annað		
Útveggir: Bárújárn				
Þakgerð: Mænisþak				
Þakklæðning: Bárújárn				
Undirstaða: Steinsteyp				
Útlit: Einlyft

Húsið var kallað Árnaborg. Árið 2009 var búið að rífa þann hluta byggingarinnar sem stóð næst Strandgötu. Var hluti af götumynd sem er tilviljunarkennd og ómarkviss í mótun.

Þetta hús brann árið 2016.

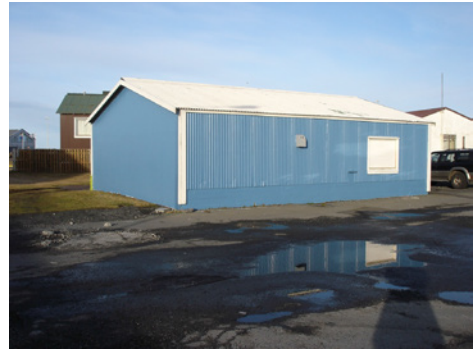
Upphafleg notkun: Trésmiðja  
Núverandi notkun: Þetta hús brann árið 2016.

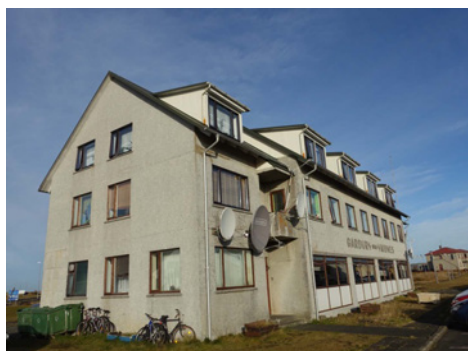
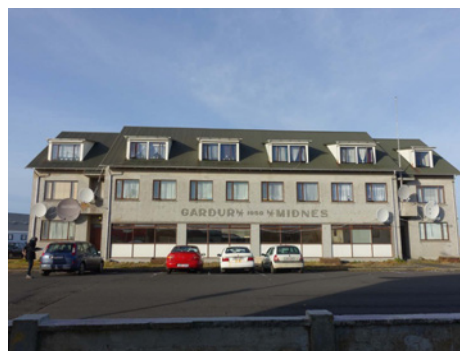
Gerð húss:	Upphafleg:	Núverandi:	Helstu breytingar:	Hönnuðir breytinga:
Byggingarefni: Steinsteipt		Steinsteipt		
Útveggir: Steining		Steining	Viðbygging við norðurhlíð hússins.	
Þakgerð: Mænisþak		Mænisþak		
Þakklæðning: Bárújárn		Bárújárn		
Undirstaða: Steinsteipt		Steinsteipt		
Útlit:	Tvílyft Kjallari Kvistir Útskot (karnap)

Upphaflega húsið var byggt sem verslunar- og skrifstofuhús og verbúð. Þar voru skrifstofur og verbúðir Miðness hf og Garðs hf. Þá var þar einnig Verslun Nonna og Bubba (Jóns Axelssonar og Þorbjörns Einarssonar) í húsinu. Þótti þetta með fínustu verslunum á Suðurnesjum á þeim tíma. Nú notað sem verbúð.

Einnar hæðar steipt (ópússuð) viðbygging með einhalla þaki er við norðurhlíð hússins. Á götuhlíð hússins er eftirfarandi áletrun í steiningu: "GARÐUR h/f 1950 h/f MIÐNES".

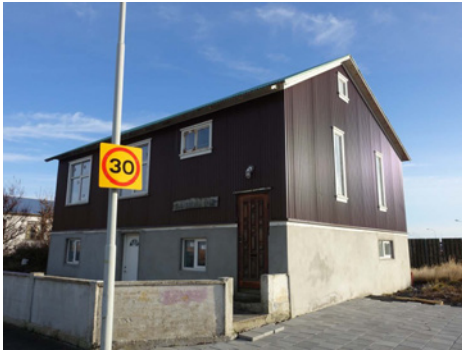
Gerð húss:	Upphafleg:	Núverandi:	Helstu breytingar:	Hönnuðir breytinga:
Byggingarefni: Timbur, bindingar		Timbur, bindingar		
Útveggir: Bárújárn		Bárújárn	Byggt hefur verið við vesturenda hússins og gluggum breytt.	
Þakgerð: Mænisþak		Mænisþak		
Þakklæðning: Bárújárn		Bárújárn		
Undirstaða: Steinsteipt		Steinsteipt		
Útlit: Ris				
		Kjallari		
		Einlyft

Húsið heitir Sjónarhóll. Það er einlyft bárújárnsklætt timburhús á steinsteiptum kjallara og með risi. Byggt hefur verið við vesturenda hússins. Gluggum hefur verið breytt. Sperruendar eru skrautsagaðir. Hús og steiptir lóðarveggir að Tjarnargötu styrkja götumynd.

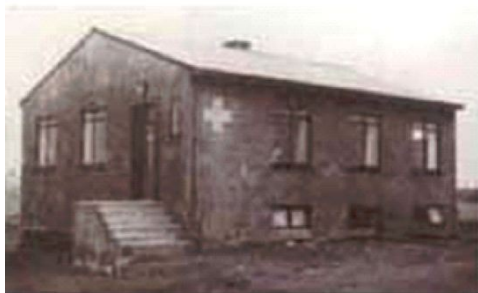
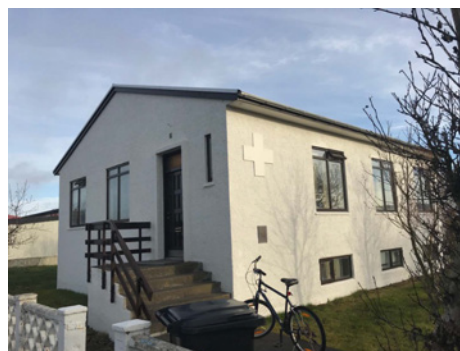
Gerð húss:	Upphafleg:	Núverandi:	Helstu breytingar:	Hönnuðir breytinga:
Byggingarefni:	Steinsteypt	Steinsteypt		
Útveggir:	Hraunað	Hraunað		
Þakgerð:	Mænisþak	Mænisþak		
Þakklæðning:	Bárújárn	Bárújárn		
Undirstaða:	Steinsteypt	Steinsteypt		
Útlit:	Einlyft Kjallari Útitróppur

Húsið hefur verið kallað Skýlið og Gamla bæjarskrifstofan. Þetta er fyrsta sjúkraskýlið sem Rauði krossinn byggði hér á landi og er að norski fyrirmynd. Það var tekið í notkun í byrjun vetrarvertíðar 1937 og var notað til 1959 þegar Miðneshreppur keypti húsið og notaði það fyrir bæjarskrifstofur.

Húsið er í mjög góðu ástandi og þakkantur hefur verið færður í upprunalegt horf. en lóðarveggir þarfnast viðhalds. Byggingin mun vera sú fyrsta sem Gunnlaugur Halldórsson arkitekt teiknaði á Íslandi.

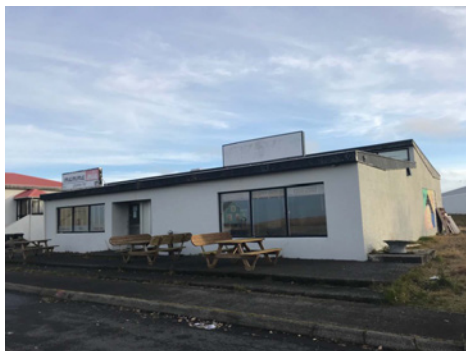
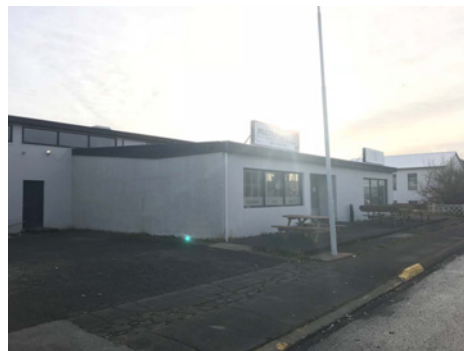
Gerð húss:	Upphafleg:	Núverandi:	Helstu breytingar:	Hönnuðir breytinga:
Byggingarefni: Steinsteipt		Steinsteipt		
Útveggir: Múrsléttað		Múrsléttað	Stækkun á húsi.	
Þakgerð: Einhalla (skúrþak)		Einhalla (skúrþak)		
Þakklæðning: Bárújárn		Bárújárn		
Undirstaða: Steinsteipt		Steinsteipt		
Útlit: Einlyft

Áður stóð salthús Lofts Loftssonar á lóðinni. Var saltið borið í pokum frá Sandgerðisvík.

Húsið heitir Höfn. Elsti hluti hússins var byggður um 1940 og var þá um 45 m<sup>2</sup>. Á 5. áratug 20. aldar var það stækkað. Nokkuð framandi bygging í umhverfinu. Steiptur pallur og þrep við götuhlið.

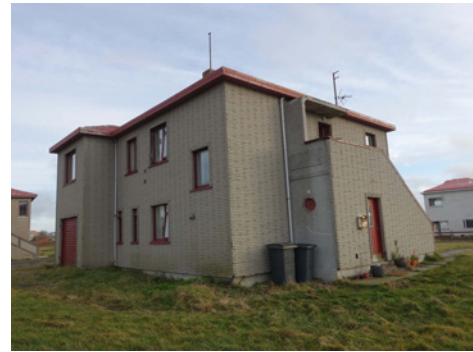
Gerð húss:	Upphafleg:	Núverandi:	Helstu breytingar:	Hönnuðir breytinga:
Byggingarefni: Steinsteypt		Steinsteypt		
Útveggir: Múrsléttað		Asfalt klæðning	Klæðning á útveggjum.	
Þakgerð: Valmaþak		Valmaþak		
Þakklæðning: Bárújárn		Bárújárn		
Undirstaða: Steinsteypt		Steinsteypt		
Útlit:	Tvílyft Svalir Anddyri Útitróppur Skyggni

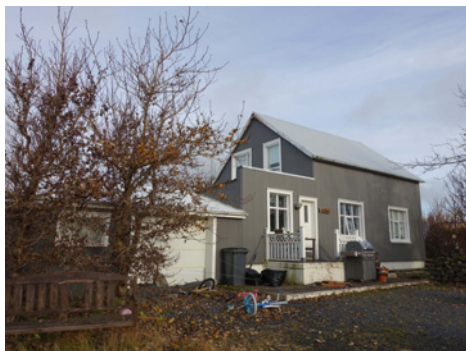
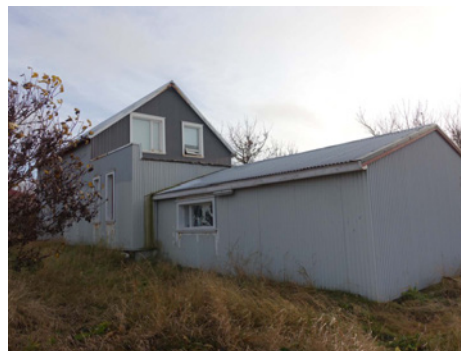
Gerð húss:	Upphafleg:	Núverandi:	Helstu breytingar:	Hönnuðir breytinga:
Byggingarefni:	Timbur, bindingar	Timbur, bindingar		
Útveggir:	Bárujárn	Bárujárn	Viðbygging og breytingar á húsi.	
Þakgerð:	Mænisþak	Mænisþak		
Þakklæðning:	Bárujárn	Bárujárn		
Undirstaða:	Steinsteypt	Steinsteypt		
Útlit:	Einlyft Ris Bílskúr Geymsla Útitróppur			
<b>Saga</b>

Húsið heitir Tjarnarkot og er einlyft steinsteypt hús með portbyggðu risi. Húsið hefur verið klætt með bárujárni, gluggar endurnýjaðir og anddyri hefur verið byggt við vesturgabl. Bílskúr og geymsla tengjast anddyri. Steinhleðslur á lóð. Húsið stendur talsvert frá götu án samsvörunar við nærliggjandi hús.

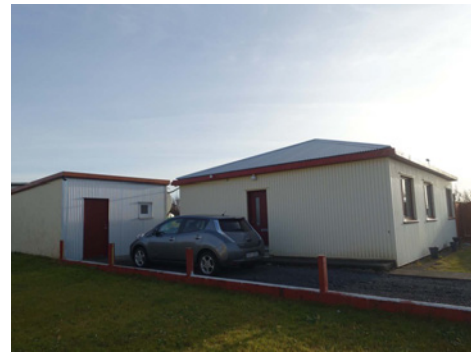
Gerð húss:	Upphafleg:	Núverandi:	Helstu breytingar:	Hönnuðir breytinga:
Byggingarefni: Steinsteipt		Steinsteipt		
Útveggir: Múrsléttað		Plast	Breyting á útveggjaklæðningu og gluggum.	
Þakgerð: Valmaþak		Valmaþak		
Þakklæðning: Bárújárn		Bárújárn		
Undirstaða: Steinsteipt		Steinsteipt		
Útlit: Einlyft

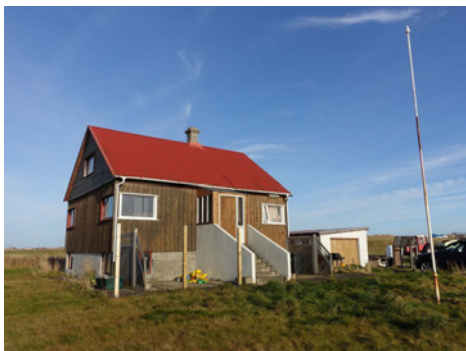
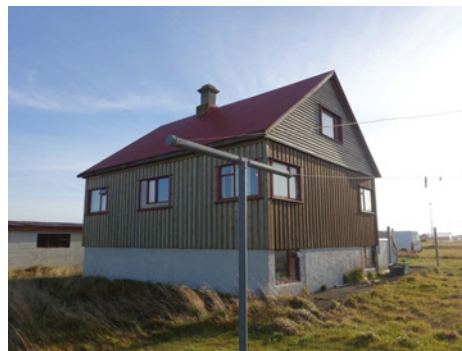
Gerð húss:	Upphafleg:	Núverandi:	Helstu breytingar:	Hönnuðir breytinga:
Byggingarefni:	Timbur, bindingar	Timbur, bindingar		
Útveggir:	Timbur	Timbur	Breytt útveggjaklæðning.	
Þakgerð:	Mænisþak	Mænisþak		
Þakklæðning:	Bárujárn	Bárujárn		
Undirstaða:	Steinsteypt	Steinsteypt		
Útlit:	Einlyft Kjallari Ris

Húsið heitir Prastarlundur og er steinsteypt. Hæð og gaflar hafa verið klædd timbri.

Við húsið stendur steinsteyptur bílskúr með einhalla bárujárnsþaki. Næst húsinu sunnanmegin eru skjólveggir úr timbri.

Lóðamörk að götu og innkeyrsla voru afmörkuð með girðingu sem er orðin lúin, úr steypum kanti með lóðréttum stálrörum og láréttum borðum.

Listrænt gildi / Byggingarlist:	Lágt	Einlyft íbúðarhús með kjallara og risi. Nýtt anddyri á úttröppum og breytt útveggjaklæðning rýrir ásýnd.
Menningarsögulegt gildi:	Miðlungs	Íbúðarhús.
Umhverfisgildi:	Lágt	Lítill tengsl við götummynd.
Upprunalegt gildi:	Lágt	Breytt útveggjaklæðning. Hefur tekið breytingum.
Tæknilegt ástand:	Miðlungs	Ástand er gott.
Varðveislugildi:	Lágt	Húsið hefur ekki sérstakt varðveislugildi.

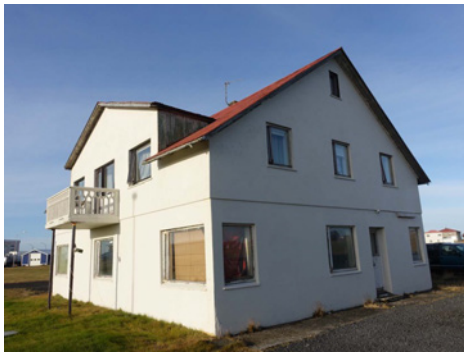
Gerð húss:	Upphafleg:	Núverandi:	Helstu breytingar:	Hönnuðir breytinga:
Byggingarefni: Steinsteipt		Steinsteipt		
Útveggir: Múrsléttað		Múrsléttað		
Þakgerð: Mænisþak		Mænisþak		
Þakklæðning: Bárújárn		Bárújárn		
Undirstaða: Steinsteipt		Steinsteipt		
Útlit:	Tvílyft Kvistir Svalir

Upphaflega var húsið kallað Skuld. Það skemmdist mikið í eldsvoða 1950. Húsið var endurbyggt í þeirri mynd sem er í dag. Eftir endurbygginguna heitir það Fell. Um áratugaskeið var rekin símsstöð og pósthús í húsinu.

Listrænt gildi / Byggingarlist:	Lágt	Stórt steinsteipt íbúðarhús með portbyggðu risi. Svalir virka framandi.
Menningarsögulegt gildi:	Lágt	Íbúðarhús.
Umhverfisgildi:	Miðlung	Er hluti ósamstæðrar götumyndar. Umhverfi ófrágengið.
Upprunalegt gildi:	Miðlung	Er tiltölulega upprunalegt.
Tæknilegt ástand:	Lágt	Ástand er fremur lélegt, þarfnast viðhalds.
Varðveislugildi:	Miðlung	Húsið hefur ekki sérstakt varðveislugildi.

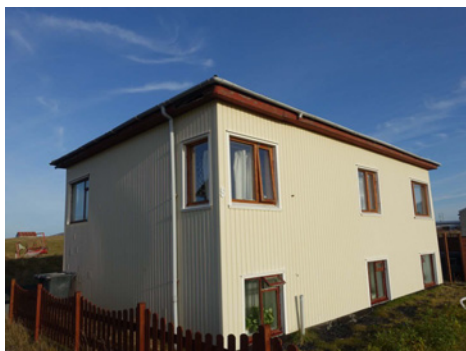
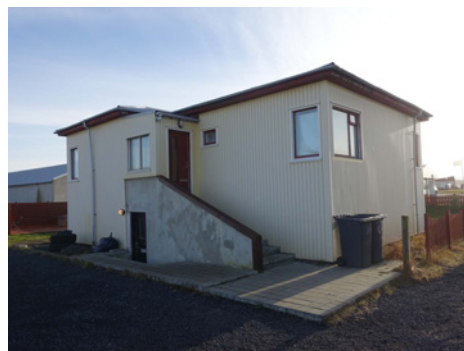
Gerð húss:	Upphafleg:	Núverandi:	Helstu breytingar:	Hönnuðir breytinga:
Byggingarefni: Steinsteipt		Steinsteipt		
Útveggir: Múrsléttað		Plast	Breytt útveggjaklæðning.	
Þakgerð: Valmaþak		Valmaþak		
Þakklæðning: Bárújárn		Bárújárn		
Undirstaða: Steinsteipt		Steinsteipt		
Útlit: Kjallari Einlyft Úttröppur

Húsið heitir Sandvík. Hefur verið klætt með plastklæðningu á síðari tímum.

Á norðausturhorni lóðar er lítil bárújárnsklæddur geymsluskúr í slæmu ástandi. Austan við húsið er stór timburpallur með háum skjólveggjum á þrjár hliðar. Snyrtilegt timburgrindverk á lóðamörkum.

Listrænt gildi / Byggingarlist:	Lágt	Einlyft íbúðarhús með kjallara. Breytt útveggjaklæðning rýrir varðveislugildi.
Menningarsögulegt gildi:	Miðlungs	Dæmigert íbúðarhús síns tíma.
Umhverfisgildi:	Miðlungs	Er hluti ósamstæðrar götumyndar.
Upprunalegt gildi:	Miðlungs	Er að formi upprunalegt en hefur verið klætt og þak endurgert.
Tæknilegt ástand:	Miðlungs	Ástand frekar gott.
Varðveislugildi:	Miðlungs	Hefur ekki sérstakt varðveislugildi.

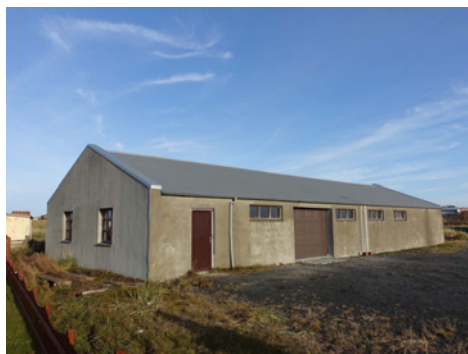
Gerð húss:	Upphafleg:	Núverandi:	Helstu breytingar:	Hönnuðir breytinga:
Byggingarefni: Steinsteipt		Steinsteipt		
Útveggir: Múrsléttað		Múrsléttað		
Þakgerð: Mænisþak		Mænisþak		
Þakklæðning: Bárújárn		Bárújárn		
Undirstaða: Steinsteipt		Steinsteipt		
Útlit: Einlyft

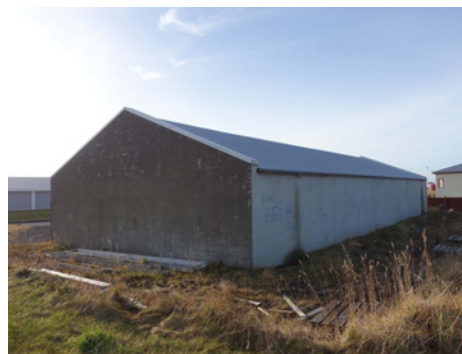
Skipt hefur verið um glugga og þak endurnýjað. Nýleg múrhúð. Lóð er ófrágengin.

Listrænt gildi / Byggingarlist:	Lágt	Verkstæðisbygging / skemma.
Menningarsögulegt gildi:	Miðlung	Samfélagssaga, verkstæði.
Umhverfisgildi:	Miðlung	Er partur af ósamstæðri götummynd.
Upprunalegt gildi:	Lágt	Að formi til upprunalegt.
Tæknilegt ástand:	Miðlung	Ástand er frekar gott.
Varðveislugildi:	Miðlung	Hefur ekki sérstakt varðveislugildi.

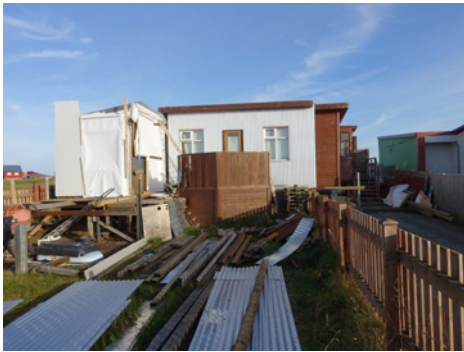
Gerð húss:	Upphafleg:	Núverandi:	Helstu breytingar:	Hönnuðir breytinga:
Byggingarefni: Steinsteypt		Steinsteypt		
Útveggir: Timbur		Timbur	Viðbygging og breytt útveggjaklæðning.	
Þakgerð: Einhalla (skúrþak)		Einhalla (skúrþak)		
Þakklæðning: Bárújárn		Bárújárn		
Undirstaða: Steinsteypt		Steinsteypt		
Útlit: Einlyft Kjallari

Húsið heitir Vík og er upphaflega smágerst steinsteypt hús. Víkurbrautin dregur nafn sitt af því. Gluggar eru ekki í samræmi við teikningar. Framkvæmdir virðast vera í gangi. Byggt hefur verið yfir eldri tröppur og nýtt anddyri með útitröppum að aðaldyrum gert í viðbyggingu á suðausturhlið. Hæðin hefur verið einangruð og klædd láréttum panil, framhlið nýlega klædd bárújárn. Mikill pallur er suðvestan við húsið úr timbri og timburveggir áfastir við hús. Við norðvesturhlið hússins er samfastur gámur sem verið er að klæða. Við norðausturhlið hússins er annar gámur, nálægt húshlið, en ekki samfastur, sem einnig er verið að klæða. Breytingar og gámar rýra ásýnd hússins.

Lóð er ekki hirt og er afgirt með timburgirðingu að götu. Baklóð er ófrágengin.

Listrænt gildi / Byggingarlist:	Lágt	Dæmi um smágerst steinhús frá fyrri hluta 20. aldar. Breytingar rýra ásýnd og varðveislugildi.
Menningarsögulegt gildi:	Miðlungs	Íbúðarhús frá 3. áratug síðustu aldar.
Umhverfisgildi:	Miðlaungs	Við götu í ósamstæðri götumynd. Mannvirkið í heild rýrir umhverfi sitt.
Upprunalegt gildi:	Lágt	Útveggjaklæðningu hefur verið breytt, nýtt anddyri í viðbyggingu, skjólveggir og pallur.
Tæknilegt ástand:	Lágt	Ástand er slæmt.
Varðveislugildi:	Hátt	Hefur varðveislugildi sökum aldurs og staðsetningar.
