# Sandgerðisbær

Byggða- og húsakönnun  
september 2018

KANON ARKITEKTAR

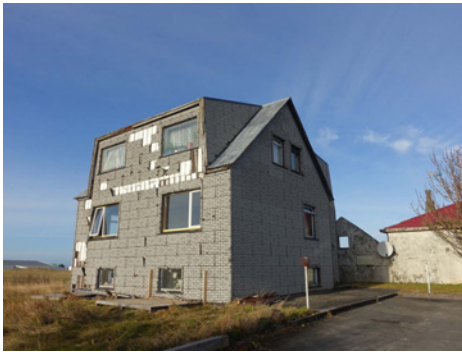
Gerð húss:	Upphafleg:	Núverandi:	Helstu breytingar:	Hönnuðir breytinga:
Byggingarefni: Steinsteyp		Steinsteyp		
Útveggir: Múrsléttað		Asfaltklæðning	Viðbygging og breytt útveggjaklæðning.	
Þakgerð: Mænisþak		Mænisþak		
Þakklæðning: Bárújárn		Bárújárn		
Undirstaða: Steinsteyp		Steinsteyp		
Útlit: Kjallari				
	Útskot (karnap)			
	Kvistir			
	Tvílyft

Húsið Landakot hefur verið reisulegt hús á sínum tíma. Þar bjó Árni bróðir Berents í Krókskoti. Síðari tíma breytingar hafa afmáð fyrri reisu. Settur hefur verið mikill kvistur sunnan á húsið og viðbygging við það að norðanverðu. Á síðari tímum hefur húsið verið einangrað með steinull sem klædd er með asfaltklæðningu með múrsteinamunstri. Húsið þarfnast viðhalds, þak og klæðning t.d. mjög illa farið. Lagfæringar virðast vera í gangi í húsinu og nýlega búið að skipta um nokkra glugga á miðhæðinni.

Iðnaðarhús sem byggt var 1982 á sömu lóð er með klæðningu úr trapisustáli og lágreistu bárújárnþaki. Geymslur sem byggðar voru 1930 norðan við íbúðarhús, einnar hæðar bárújárnklæddar timburbyggingar með risþaki hafa verið fjarlægðar, fyrir utan steyptan suðurgafli sem stendur enn.

Listrænt gildi / Byggingarlist:	Lágt	Umfangsmikil ólöguleg viðbygging, kvistur, breyttir gluggar og útveggjaklæðning rýra mjög bygginguna.
Menningarsögulegt gildi:	Miðlungs	Eitt af gömlum býlum á svæðinu.
Umhverfisgildi:	Miðlungs	Gildi felst í gamalli staðsetningu býlis í umhverfinu.
Upprunalegt gildi:	Lágt	Viðbygging og ný útveggjaklæðning rýra húsið mjög.
Tæknilegt ástand:	Lágt	Ástand er mjög lélegt.

**Varðveislugildi:** Miðlungs Húsið hefur ekki sérstakt varðveislugildi.

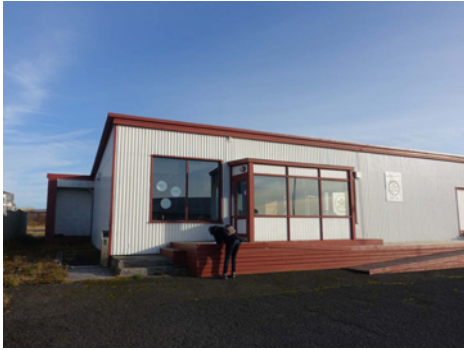
Gerð húss:	Upphafleg:	Núverandi:	Helstu breytingar:	Hönnuðir breytinga:
Byggingarefni: Steinsteipt		Steinsteipt		
Útveggir: Múrsléttað		Trapisustál	Breytt útveggjklæðning.	
Þakgerð: Eihalla (skúrþak)		Einhalla (skúrþak)		
Þakklæðning: Bárújárn		Bárújárn		
Undirstaða: Steinsteipt		Steinsteipt		
Útlit: Einlyft				
	Útitróppur			
	Rampar

Húsið er klætt trapisustáli. Vindfang með gleri og rásuðum krossvið í gluggarömmum. Steipt þrep upp að timburpalli með römpum á götuhlið. Þarna var Kaupfélag Suðurnesja, Sandgerði (Kaupfélagið Ingólfur), um tíma og listamiðstöðin Púlsinn síðar. Stendur nú og virðist lítið notað, en Kvenfélagið Hvöt hefur haft aðstöðu í húsinu.

Listrænt gildi / Byggingarlist:	Lágt	Verslunarhús sem tekið hefur breytingum í tímans rás.
Menningarsögulegt gildi:	Miðlung	Kaupfélag Suðurnesja, Sandgerði. Hýsti um tíma listamiðstöðina Púlsinn. Kvenfélagið Hvöt hefur nú aðstöðu í húsinu.
Umhverfisgildi:	Miðlung	Er hluti ósamstæðrar götummyndar.
Upprunalegt gildi:	Lágt	Upprunaleiki er lítil.
Tæknilegt ástand:	Lágt	Ástand er sæmilegt en þarfnast endurbóta að innan.

**Varðveislugildi:** Miðlung Hefur ekki sérstakt varðveislugildi.

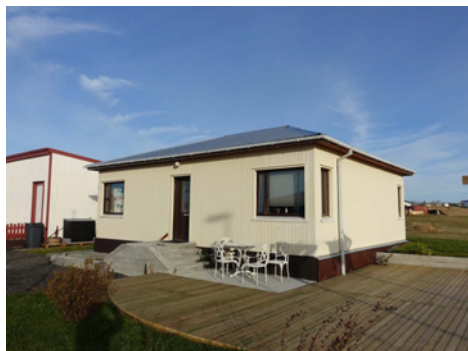
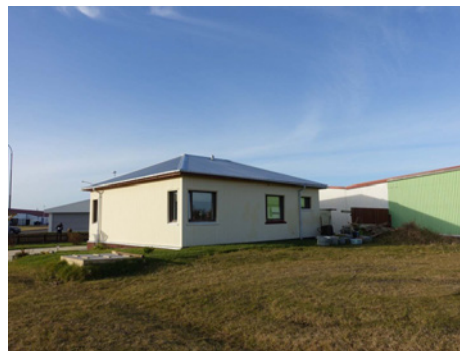
Gerð húss:	Upphafleg:	Núverandi:	Helstu breytingar:	Hönnuðir breytinga:
Byggingarefni: Hlaðið, holsteinn		Hlaðið, holsteinn		
Útveggir: Múrsléttað		Plast	Breytt útveggjaklæðning og breytt þak.	
Þakgerð: Valmaþak		Valmaþak		
Þakklæðning: Bárújárn		Bárújárn		
Undirstaða: Steinsteipt		Steinsteipt		
Útlit: Einlyft				
	Útitróppur

Húsið heitir Akur. Þaki hefur verið breytt þannig að nú nær það út fyrir steinsteiptan þakkant og þar eru þakrennur. Húsið hefur á síðari tímum verið klætt með plastklæðningu. Nýlegt þak. Nýjar steinsteiptar útitróppur með þrepum og steiptum palli beggja vegna. Nýr stór sólpallur úr timbri sem er afmarkaður með steiptum kanti á suðausturhlíð hússins. Stórt malarplan er fyrir framan húsið við götuhlið. Hús og lóð snyrtileg.

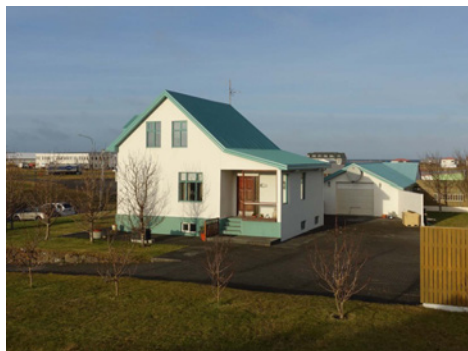
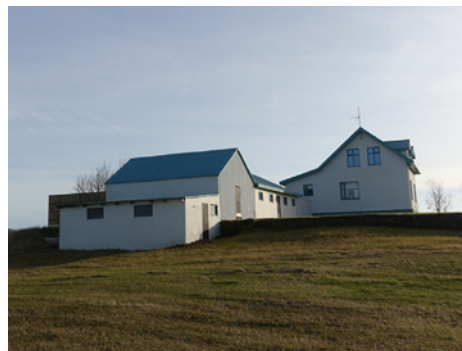
Gerð húss:	Upphafleg:	Núverandi:	Helstu breytingar:	Hönnuðir breytinga:
Byggingarefni: Steinsteipt		Steinsteipt	Viðbygging og breytingar.	
Útveggir: Múrsléttað		Múrsléttað		
Þakgerð: Mænisþak		Mænisþak		
Þakklæðning: Bárújárn		Bárújárn		
Undirstaða: Steinsteipt		Steinsteipt		
Útlit: Kvistir				
	Útskot (karnap)			
	Tvílyft

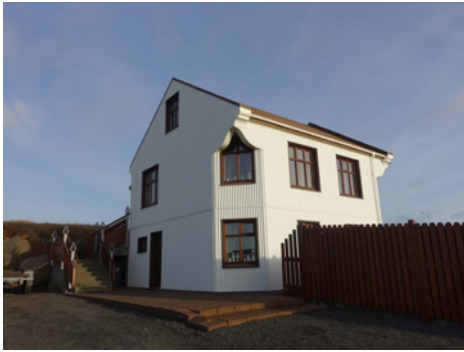
Gerð húss:	Upphafleg:	Núverandi:	Helstu breytingar:	Hönnuðir breytinga:
Byggingarefni: Steinsteipt		Steinsteipt		
Útveggir: Bárújárn		Bárújárn	Viðbygging og breytt þak.	
Þakgerð: Mænisþak		Mænisþak		
Þakklæðning: Bárújárn		Bárújárn		
Undirstaða: Steinsteipt		Steinsteipt		
Útlit: Útskot (karnap) Tvílyft Kjallari
