Sveitarfélagið Garður

Byggða- og húsakönnun við Skagabraut og Iðngarða
febrúar 2018

Útgáfa 01- mars 2018

KANON ARKITEKTAR

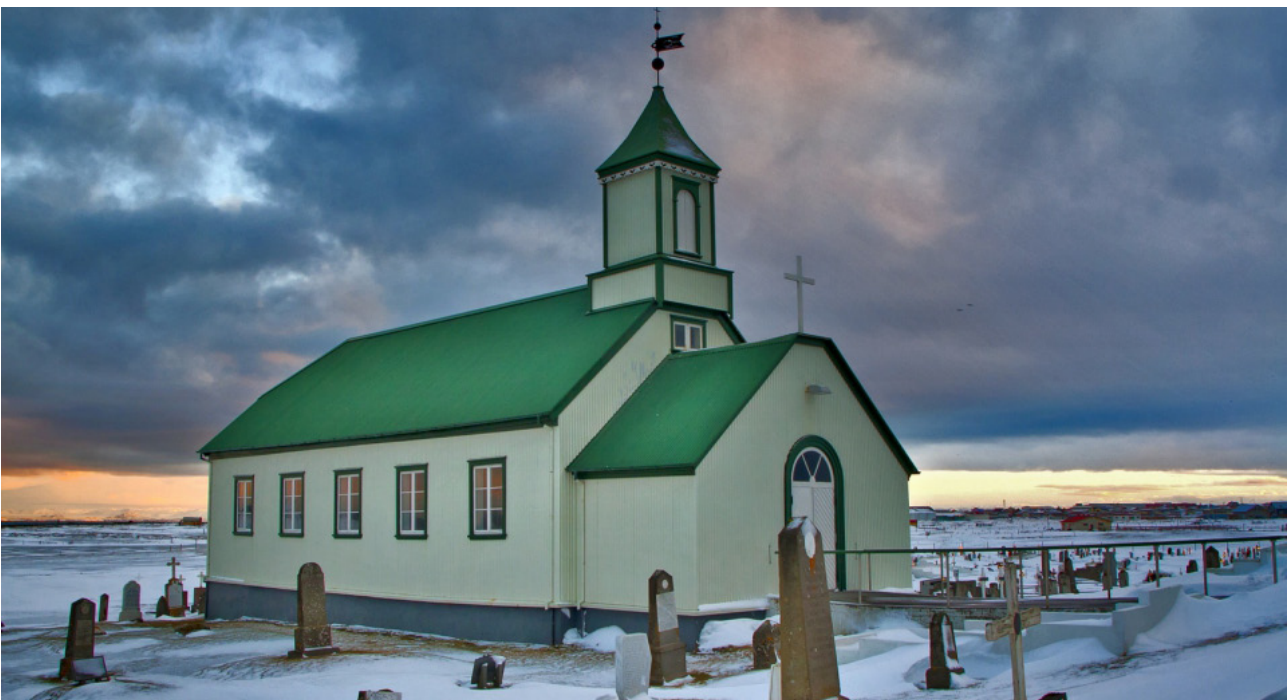
Útskálakirkja sem reis á árunum 1861-62 og var friðuð árið 1990. - Ljós. Ellert Grétarsson

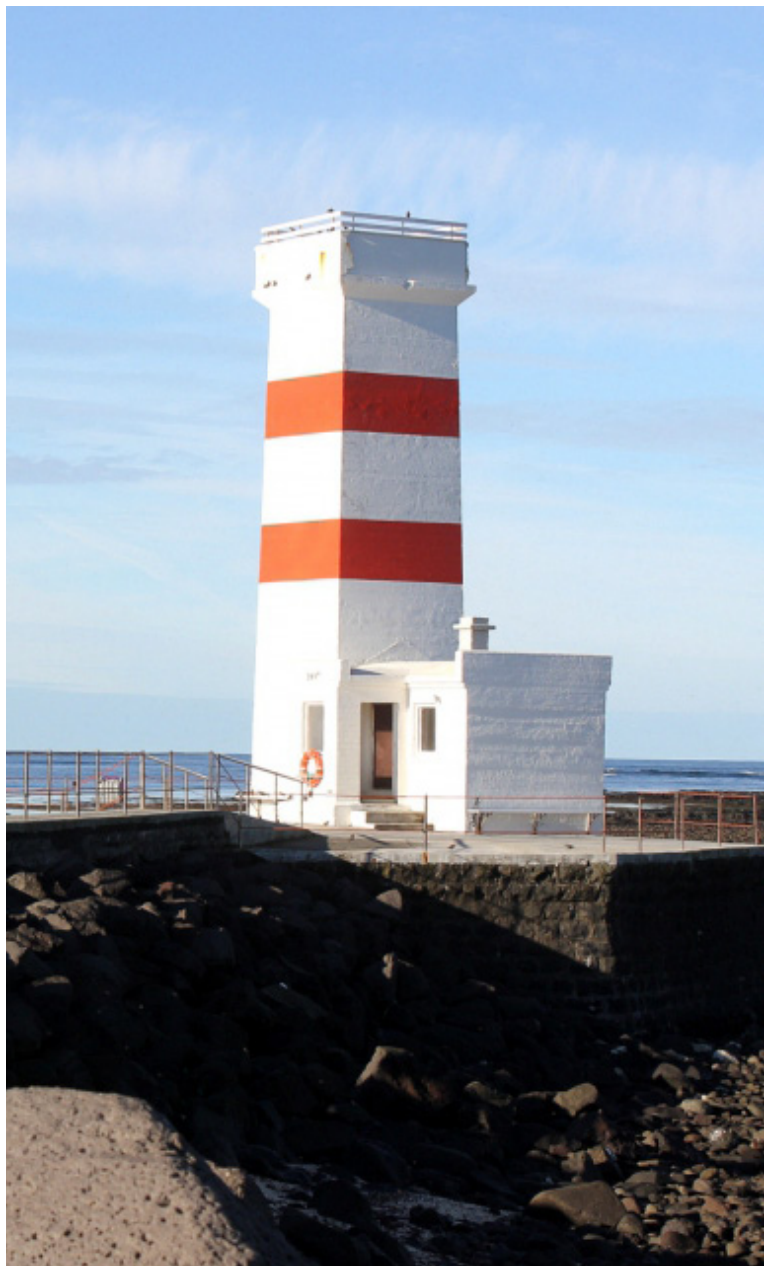
Gamli Garðskagavitinn reis árið 1897 og var friðaður 2003. - Ljós. Guðmundur Magnússon

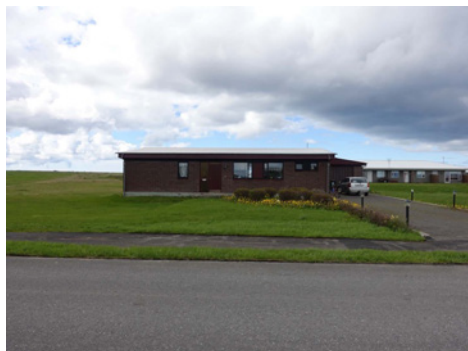
Ásýnd frá Skagabraut 2017

Byggingarefni: Hlaðið, vikursteinn
Útveggir: Vikursteinn
Þakgerð: Mænisþak
Þakklæðning: Bárújárn
Undirstaða: Steinsteypt
Útlit: Einlyft

Hjálmar R. Hjálmarsson byggði þetta íbúðarhús. Húsið er hlaðið með tvöföldum múrsteini að danski fyrirmynd sem myndar holrými á milli steinveggjanna þar sem einangrunarlagið er sett inn. Það voru nokkur hús á Íslandi byggð með þessari aðferð á þessum tíma, en þetta náði þó aldrei að verða útbreidd byggingaraðferð hér á landi. Íslendingar kölluðu þetta mátstein og m.a. flutti Byggingavöruverslun Jóns Loftssonar inn slíkan stein. Ekki var óalgengt að danskir múrarar kæmu hingað til að hlaða veggina. Árið 1978 var byggt anddyri við húsið og það klætt að utan.

Listrænt gildi / Byggingarlist:	Lágt	Látlaust íbúðarhús
Menningarsögulegt gildi:	Lágt	Íbúðarhús, hefur ekki menningarsögulegt gildi
Umhverfisgildi:	Miðlung	„Stakstætt býli“ og er hluti af bæjarmynd þessa svæðis
Upprunalegt gildi:	Miðlung	Lítið eða ekki breytt frá upprunalegri gerð
Tæknilegt ástand:	Miðlung	Ástand er sæmilegt
Varðveislugildi:	Miðlung	Hluti götummyndar við Skagabraut þar sem er tillaga um hverfisvernd á samstæðum húsum, götummynd og heild.
Verndarflokkar:		Varðveisluverð heild - gulur litur á korti

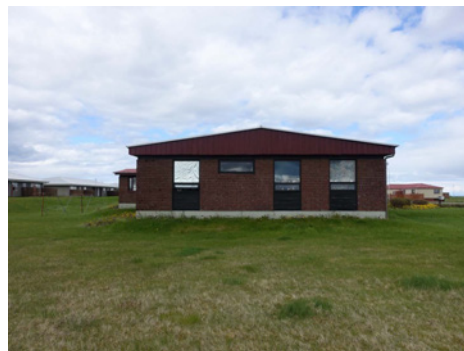
Suðausturhlíð 2017

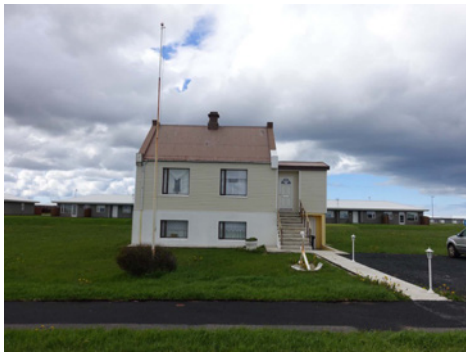
Ásýnd frá Skagabraut 2017

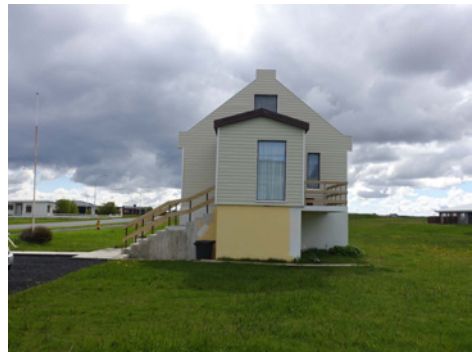
Norðvesturhlíð 2017

Gerð húss: Upphafleg: Núverandi: Helstu breytingar: Hönnuðir breytinga:

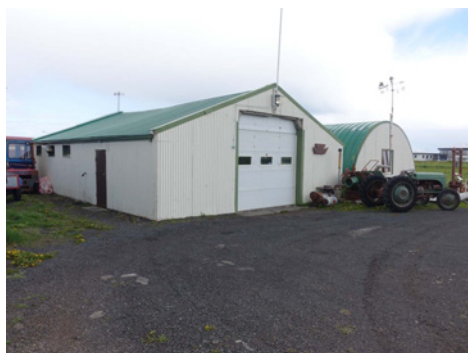
Suðvesturhliðar 2017

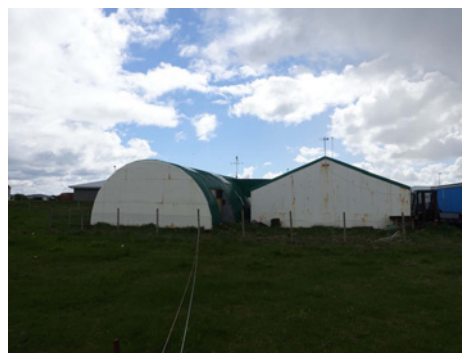
Norðvesturhliðar 2017

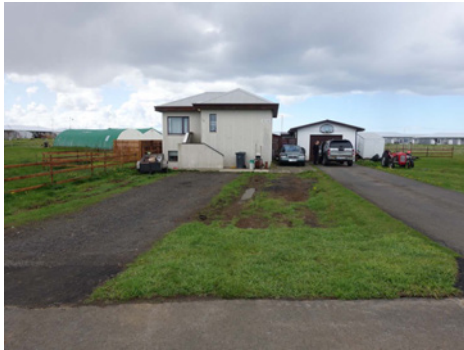
Ásýnd frá Skagabraut 2017

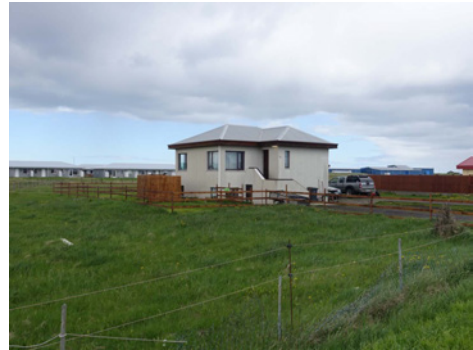
Norðausturhliðar 2017

Gerð húss:	Upphafleg:	Núverandi:	Helstu breytingar:	Hönnuðir breytinga:
Byggingarefni: Steinsteipt		Steinsteipt		
Útveggir: Steniklæðning				
Þakgerð: Valmaþak				
Þakklæðning: Bárújárn				
Undirstaða: Steinsteipt				
Útlit: Einlyft				
				Kjallari
				Útitróppur

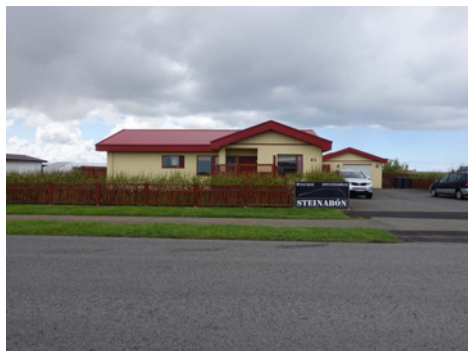
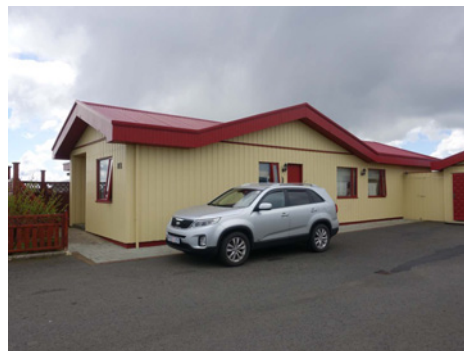
Ásýnd frá Skagabraut 2017

Norðausturhlið og norðvesturhlið 2017

Gerð húss:	Upphafleg:	Núverandi:	Helstu breytingar:	Hönnuðir breytinga:
Byggingarefni: Timbur		Timbur		
Útveggir: Timbur				
Þakgerð: Mænisþak				
Þakklæðning: Bárújárn				
Undirstaða: Steinsteyp				
Útlit: Einlyft				
				Bílskúr

Listrænt gildi / Byggingarlist:	Lágt	Einfalt íbúðarhús úr timbri
Menningarsögulegt gildi:	Lágt	Íbúðarhús, hefur ekki menningarsögulegt gildi
Umhverfisgildi:	Miðlungs	Hluti af götumynd
Upprunalegt gildi:	Hátt	Er í upprunalegri mynd
Tæknilegt ástand:	Miðlungs	Ástand er gott
Varðveislugildi:	Miðlungs	Hluti götumyndar við Skagabraut þar sem er tillaga um hverfisvernd á samstæðum húsum, götumynd og heild.
Verndarflokkar:

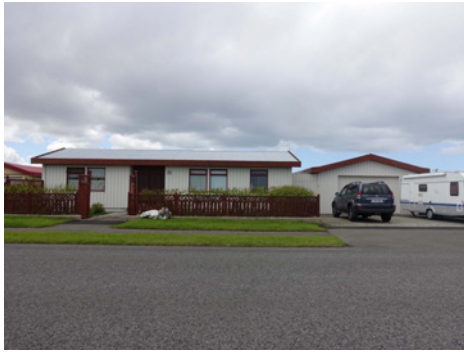
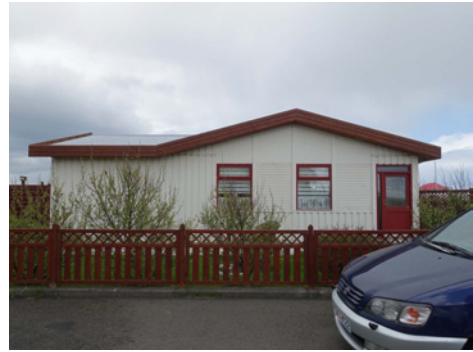
Ásýnd frá Skagabraut 2017

Suðausturhlíð 2017

Byggingarefni: Timbur
Útveggir: Timbur
Þakgerð: Mænisþak
Þakklæðning: Bárújárn
Undirstaða: Steinsteyp
Útlit: Einlyft
Bílskúr

Óskar Guðmundsson frá Lónshúsum í Garði byggði húsið sem er einingahús frá Selfossi.

Listrænt gildi / Byggingarlist:	Lágt	Einfalt íbúðarhús úr timbri
Menningarsögulegt gildi:	Lágt	Íbúðarhús, hefur ekki menningarsögulegt gildi
Umhverfisgildi:	Miðlungs	Hluti götummyndar
Upprunalegt gildi:	Hátt	Er í upprunalegri mynd
Tæknilegt ástand:	Miðlungs	Ástand er gott
Varðveislugildi:	Miðlungs	Hluti götummyndar við Skagabraut þar sem er tillaga um hverfisvernd á samstæðum húsum, götummynd og heild.
Verndarflokkar:

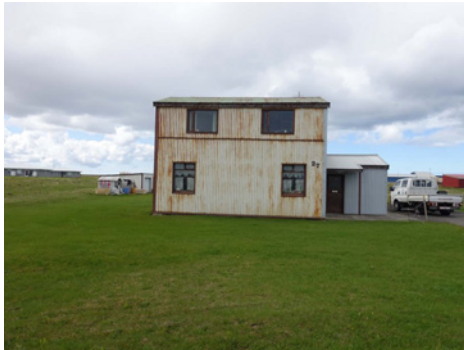
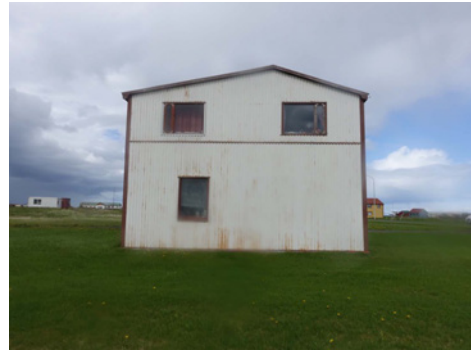
Ásýnd frá Skagabraut 2017

Suðausturhlíð 2017

Gerð húss:	Upphafleg:	Núverandi:	Helstu breytingar:	Hönnuðir breytinga:
Byggingarefni: Timbur		Timbur		
Útveggir: Bárújárn				
Þakgerð: Mænisþak				
Þakklæðning: Bárújárn				
Undirstaða: Steinsteypt				
Útlit: Tvílyft				
		Inngönguskúr (bísílag)

Húsið var flutt í Garðinn af höfuðborgarsvæðinu eftir bruna og gert upp.

Listrænt gildi / Byggingarlist:	Lágt	Látlaust ódæmigert 2ja hæða íbúðarhús
Menningarsögulegt gildi:	Miðlungs	Íbúðarhús, hefur ekki menningarsögulegt gildi
Umhverfisgildi:	Miðlungs	„Stakstætt býli“ og er hluti af bæjarmynd þessa svæðis
Upprunalegt gildi:	Lágt	Byggt við
Tæknilegt ástand:	Lágt	Ástand er frekar slæmt
Varðveislugildi:	Miðlungs	Hluti götummyndar við Skagabraut þar sem er tillaga um hverfisvernd á samstæðum húsum, götummynd og heild.
Verndarflokkar:		Varðveisluverð heild - gulur litur á korti

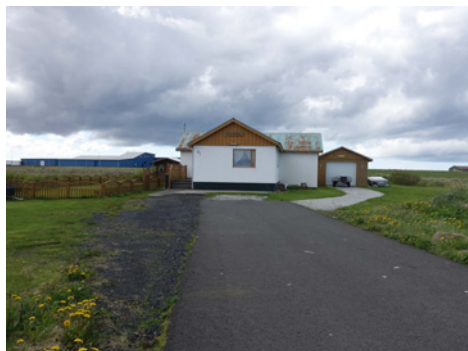
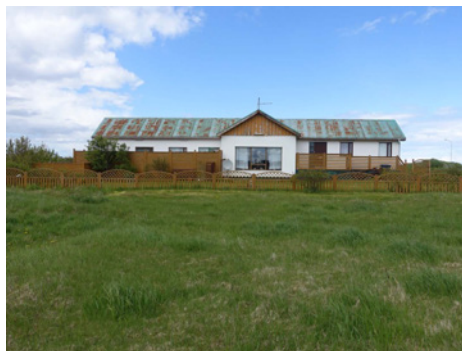
Ásýnd frá Skagabraut 2017

Suðausturhlíð 2017

Byggingarefni: Timbur á steiptum sökkli Timbur á steiptum sökkli
Útveggir: Timbur
Þakgerð: Mænisþak
Þakklæðning: Bárújárn
Undirstaða: Steinsteipt
Útlit: Einlyft
Kjallari
Útitróppur
Bílskúr

Húsið hefur verið byggt í nokkrum áföngum, líklega þremur en a.m.k. tveimur. Upphaflega er húsið ca. 42 m² timburhús, forskalað. Úttekt er til á húsinu frá 1981. Þá virðist húsið komið í þá stærð sem það er í dag en í skýrslunni segir m.a. : "Þar býr Jón Þorsteinsson ásamt konu sinni og 2 börnum. Eldri hluti hússins er um 80 ára gamall, forskalaður að utan. Jón fékk lán til endurbóta á húsinu og árið 1983 er það staðfest af þáverandi byggingarfulltrúa Gerðarhrepps að endurnýjun hússins sé lokið.

Listrænt gildi / Byggingarlist:	Lágt	Einlyft íbúðarhús úr timbri
Menningarsögulegt gildi:	Lágt	Íbúðarhús sem hefur gildi vegna aldurs síns.
Umhverfisgildi:	Miðlungs	„Stakstætt býli“ og er hluti af bæjarmynd þessa svæðis
Upprunalegt gildi:	Lágt	Lítið sést af upprunalegri byggingu
Tæknilegt ástand:	Lágt	Ástand er sæmilegt
Varðveislugildi:	Miðlungs	Umsagnarskylt samkvæmt lögum um minjavernd sökum aldurs upphaflegrar byggingar.
Verndarflokkar:		Umsagnarskyld hús - appelsínugulur litur á korti

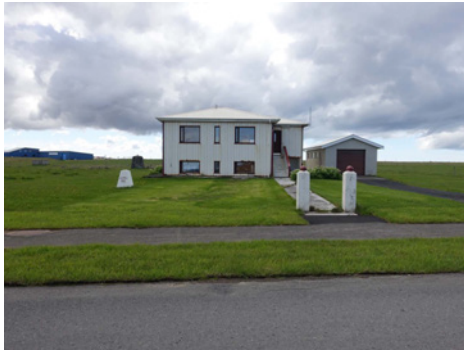
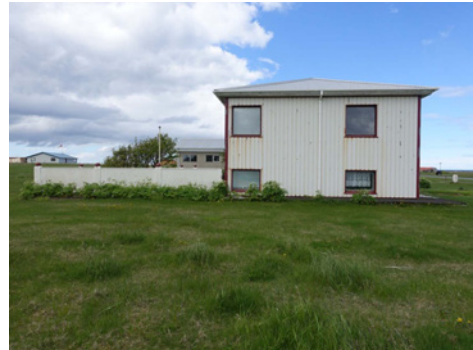
Ásýnd frá Skagabraut 2017

Suðausturhlíð 2017

Byggingarefni:	Steinsteypt	Steinsteypt
Útveggir:	Mótaðar málplötur	
Þakgerð:	Valmaþak	
Þakklæðning:	Bárujárn	
Undirstaða:	Steinsteypt	
Útlit:	Einlyft	
	Kjallari	
	Útitróppur	
	Bílskúr

Listrænt gildi / Byggingarlist:	Miðlungs	Dæmigert íbúðarhús frá þessum tíma
Menningarsögulegt gildi:	Miðlungs	Íbúðarhús, hefur ekki menningarsögulegt gildi
Umhverfisgildi:	Miðlungs	„Stakstætt býli“ og er hluti af bæjarmynd þessa svæðis
Upprunalegt gildi:	Lágt	Húsið hefur verið klætt og því breytt.
Tæknilegt ástand:	Miðlungs	Ástand er gott
Varðveislugildi:	Miðlungs	Hluti götummyndar við Skagabraut þar sem er tillaga um hverfisvernd á samstæðum húsum, götummynd og heild.
Verndarflokkar:		
		Varðveisluverð heild - gulur litur á korti

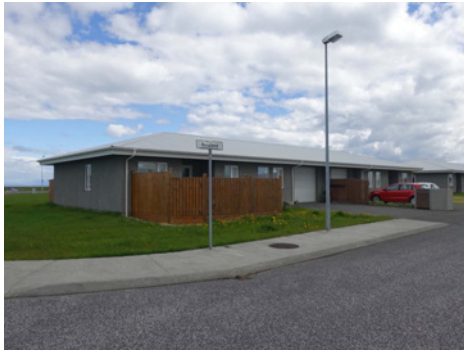
Norðvestur- og suðvesturhlíðar 2017

Gerð húss:	Upphafleg:	Núverandi:	Helstu breytingar:	Hönnuðir breytinga:
Byggingarefni: Steinsteipt		Steinsteipt		
Útveggir: Hraunað				
Þakgerð: Valmaþak				
Þakklæðning: Bárújárn				
Undirstaða: Steinsteipt				
Útlit: Einlyft

Listrænt gildi / Byggingarlist:	Lágt	Látlaust íbúðarhús
Menningarsögulegt gildi:	Lágt	Íbúðarhús, hefur ekki menningarsögulegt gildi
Umhverfsgildi:	Miðlungs	Hluti af götumynd Búmannahverfis
Upprunalegt gildi:	Hátt	Er í upprunalegri mynd
Tæknilegt ástand:	Miðlungs	Ástand er gott
Varðveislugildi:	Lágt	Hluti Búannaheildar en þó ekki tillaga um varðveisluverða heild
Verndarflokkar:

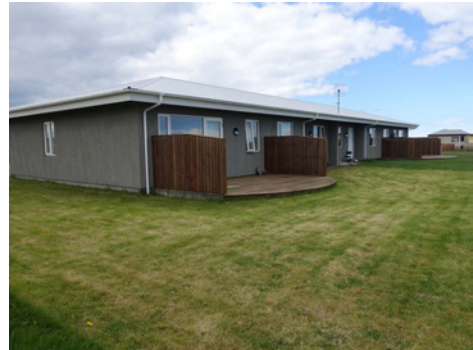
Norðaustur- og suðausturhlíðar 2017

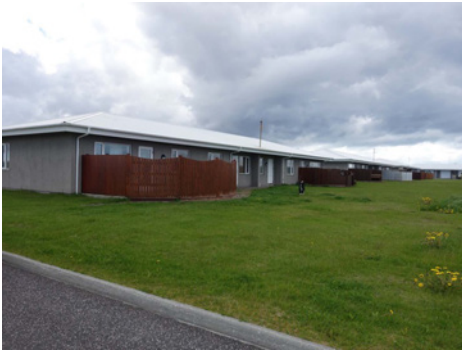
Norðvestur- og austurhliðar 2017

Gerð húss:	Upphafleg:	Núverandi:	Helstu breytingar:	Hönnuðir breytinga:
Byggingarefni: Steinsteipt		Steinsteipt		
Útveggir: Hraunað				
Þakgerð: Valmaþak				
Þakklæðning: Bárújárn				
Undirstaða: Steinsteipt				
Útlit: Einlyft

Listrænt gildi / Byggingarlist:	Lágt	Látlaust íbúðarhús
Menningarsögulegt gildi:	Lágt	Íbúðarhús
Umhverfsgildi:	Miðlung	Hluti af götumynd Búmannahverfis
Upprunalegt gildi:	Hátt	Er í upprunalegri mynd
Tæknilegt ástand:	Miðlung	Ástand er gott
Varðveislugildi:	Lágt	Hluti Búannaheildar en þó ekki tillaga um varðveisluverða heild
Verndarflokkar:

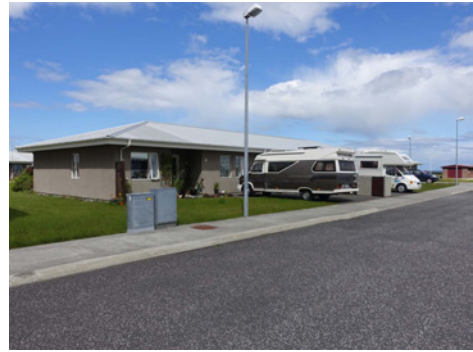
Suðvestur- og austurhliðar 2017

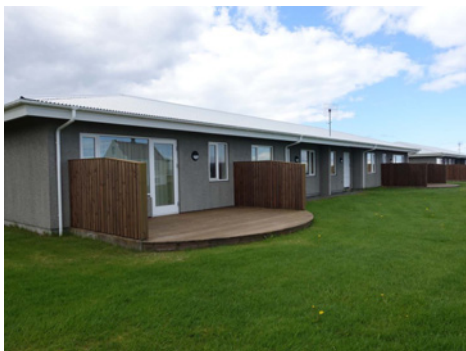
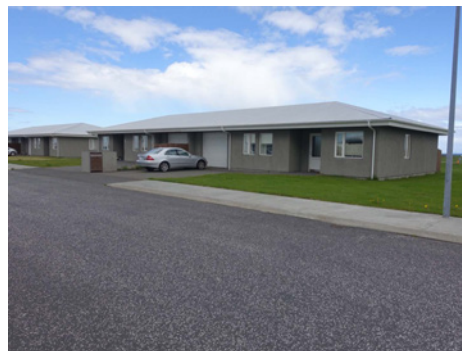
Norðaustur- og suðausturhliðar 2017

Suðvestur- og austurhliðar 2017

Byggingarefni: Steinsteipt Steinsteipt
Útveggir: Hraunað
Þakgerð: Valmaþak
Þakklæðning: Bárújárn
Undirstaða: Steinsteipt
Útlit: Einlyft

Listrænt gildi / Byggingarlist:	Lágt	Látlaust íbúðarhús
Menningarsögulegt gildi:	Lágt	Íbúðarhús, hefur ekki menningarsögulegt gildi
Umhverfsgildi:	Miðlung	Hluti af götumynd Búmannahverfis
Upprunalegt gildi:	Hátt	Er í upprunalegri mynd
Tæknilegt ástand:	Miðlung	Ástand er gott
Varðveislugildi:	Lágt	Hluti Búannaheildar en þó ekki tillaga um varðveisluverða heild

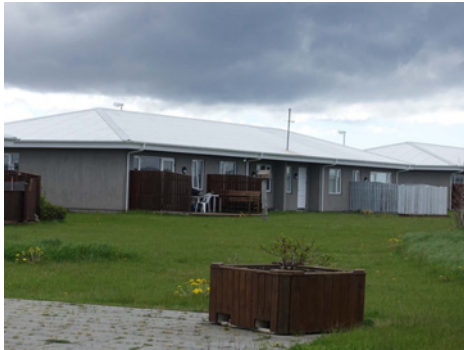
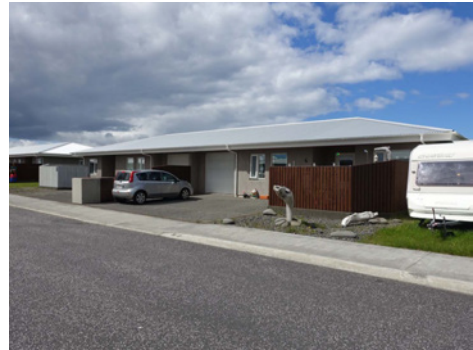
Norðvestur- og austurhliðar 2017

Ásýnd frá Kríulandi 2017

Gerð húss:	Upphafleg:	Núverandi:	Helstu breytingar:	Hönnuðir breytinga:
Byggingarefni: Steinsteipt		Steinsteipt		
Útveggir: Hraunað				
Þakgerð: Valmaþak				
Þakklæðning: Bárújárn				
Undirstaða: Steinsteipt				
Útlit: Einlyft

Listrænt gildi / Byggingarlist:	Lágt	Látlaust íbúðarhús
Menningarsögulegt gildi:	Lágt	Íbúðarhús
Umhverfisgildi:	Miðlung	Hluti af götumynd Búmannahverfis
Upprunalegt gildi:	Hátt	Er í upprunalegri mynd
Tæknilegt ástand:	Miðlung	Ástand er gott
Varðveislugildi:	Lágt	Hluti Búannaheildar en þó ekki tillaga um varðveisluverða heild
Verndarflokkar:

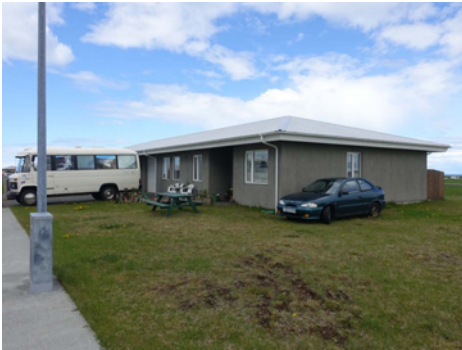
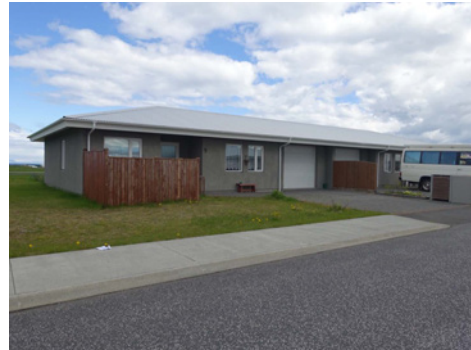
Suðvestur- og austurhlíðar 2017

Norðvestur- og suðvesturhlíðar 2017

Gerð húss:	Upphafleg:	Núverandi:	Helstu breytingar:	Hönnuðir breytinga:
Byggingarefni:	Steinsteypt	Steinsteypt		
Útveggir:	Hraunað			
Þakgerð:	Valmaþak			
Þakklæðning:	Bárujárn			
Undirstaða:	Steinsteypt			
Útlit:	Einlyft

Listrænt gildi / Byggingarlist:	Lágt	Látlaust íbúðarhús
Menningarsögulegt gildi:	Lágt	Íbúðarhús
Umhverfisgildi:	Miðlungs	Hluti af götumynd
Upprunalegt gildi:	Hátt	Er í upprunalegri mynd
Tæknilegt ástand:	Miðlungs	Ástand er gott
Varðveislugildi:	Lágt	Hluti Búannaheildar en þó ekki tillaga um varðveisluverða heild
Verndarflokkar:

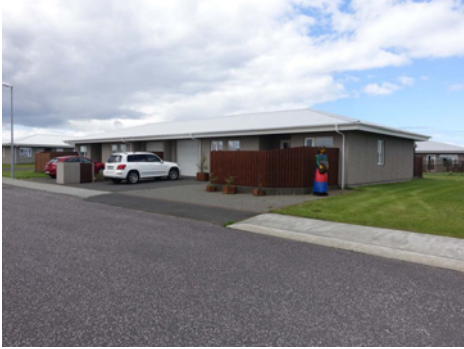
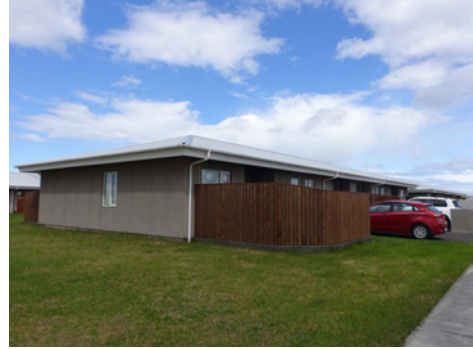
Norðaustur- og suðausturhlíðar 2017

Norðvestur- og suðvesturhlíðar 2017

Gerð húss:	Upphafleg:	Núverandi:	Helstu breytingar:	Hönnuðir breytinga:
Byggingarefni: Steinsteipt		Steinsteipt		
Útveggir: Hraunað				
Þakgerð: Valmaþak				
Þakklæðning: Bárújárn				
Undirstaða: Steinsteipt				
Útlit: Einlyft

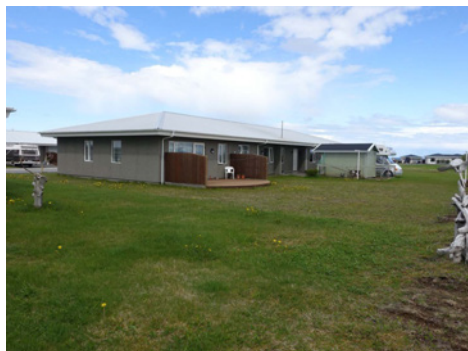
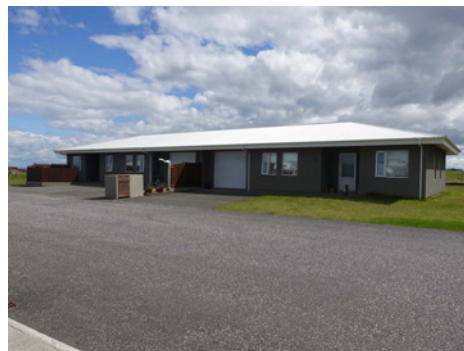
Suðvestur- og austurhlíðar 2017

Norðvestur- og austurhlíðar 2017

Byggingarefni: Steinsteipt
Útveggir: Hraunað
Þakgerð: Valmaþak
Þakklæðning: Bárújárn
Undirstaða: Steinsteipt
Útlit: Einlyft

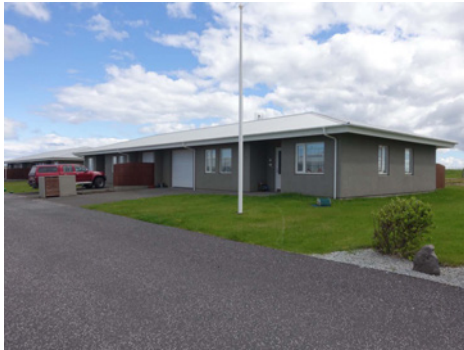
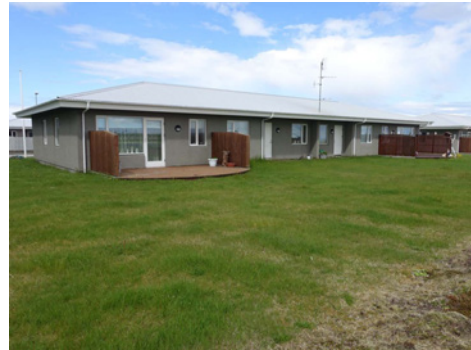
Norðvestur- og austurhliðar 2017

Suðvestur- og austurhliðar

Gerð húss:	Upphafleg:	Núverandi:	Helstu breytingar:	Hönnuðir breytinga:
Byggingarefni: Steinsteipt		Steinsteipt		
Útveggir: Hraunað				
Þakgerð: Mænisþak				
Þakklæðning: Bárújárn				
Undirstaða: Steinsteipt				
Útlit: Einlyft

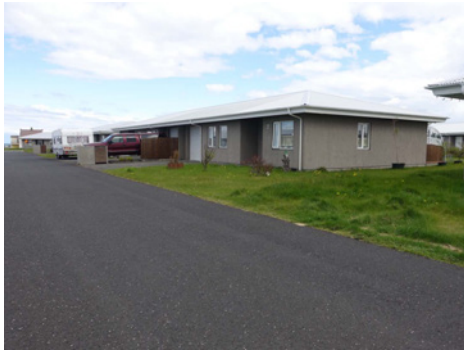
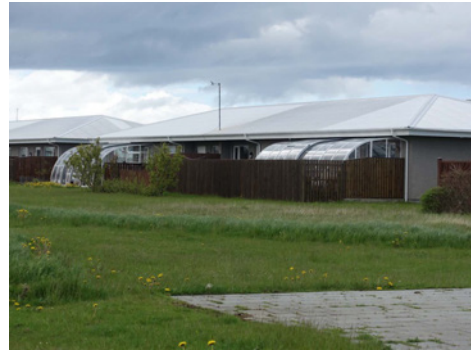
Norðvestur- og austurhliðar 2017

Suðaustur- og norðausturhliðar 2017

Gerð húss:	Upphafleg:	Núverandi:	Helstu breytingar:	Hönnuðir breytinga:
Byggingarefni: Steinsteipt		Steinsteipt		
Útveggir: Hraunað				
Þakgerð: Mænisþak				
Þakklæðning: Bárújárn				
Undirstaða: Steinsteipt				
Útlit: Einlyft				
		Sólstofa

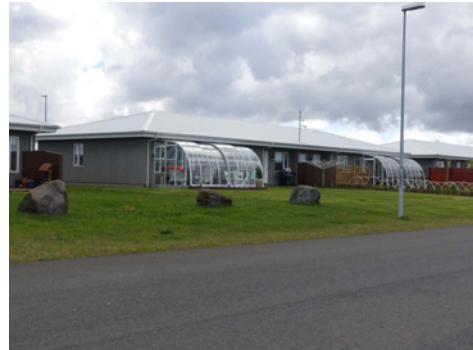
Norðvestur- og austurhlíðar 2017

Gerð húss:	Upphafleg:	Núverandi:	Helstu breytingar:	Hönnuðir breytinga:
Byggingarefni: Steinsteipt		Steinsteipt		
Útveggir: Hraunað				
Þakgerð: Mænisþak				
Þakklæðning: Bárújárn				
Undirstaða: Steinsteipt				
Útlit: Einlyft				
		Sólstofa

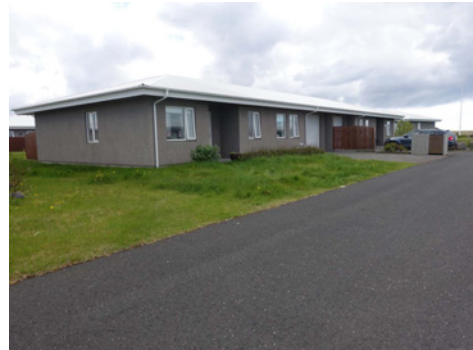
Norðvestur- og austurhlíðar 2017

Gerð húss:	Upphafleg:	Núverandi:	Helstu breytingar:	Hönnuðir breytinga:
Byggingarefni: Steinsteipt		Steinsteipt		
Útveggir: Hraunað				
Þakgerð: Mænisþak				
Þakklæðning: Bárújárn				
Undirstaða: Steinsteipt				
Útlit: Einlyft

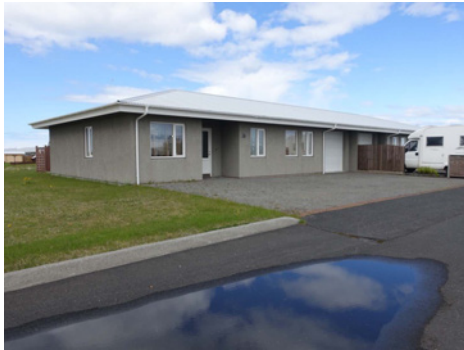
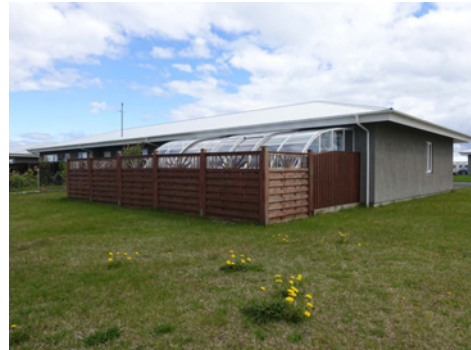
Suðvestur- og austurhlíðar 2017

Norðvestur- og austurhlíðar 2017

Gerð húss:	Upphafleg:	Núverandi:	Helstu breytingar:	Hönnuðir breytinga:
Byggingarefni: Steinsteipt		Steinsteipt		
Útveggir: Hraunað				
Þakgerð: Mænisþak				
Þakklæðning: Bárújárn				
Undirstaða: Steinsteipt				
Útlit: Einlyft				
	Sólstofa

Listrænt gildi / Byggingarlist:	Lágt	Látlaust íbúðarhús
Menningarsögulegt gildi:	Lágt	Íbúðarhús
Umhverfisgildi:	Miðlung	Hluti af götumynd Búmannahverfis
Upprunalegt gildi:	Hátt	Er í upprunalegri mynd
Tæknilegt ástand:	Miðlung	Ástand er gott
Varðveislugildi:	Lágt	Hluti Búannaheildar en þó ekki tillaga um varðveisluverða heild
Verndarflokkar:

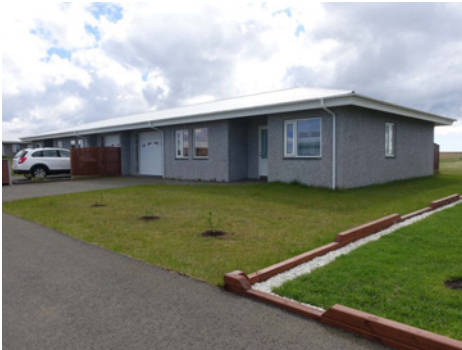
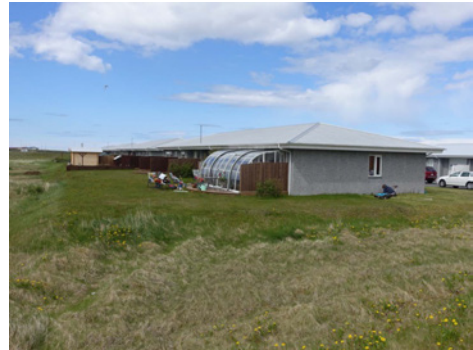
Norðvestur- og austurhliðar 2017

Suðvestur- og austurhliðar 2017

Gerð húss:	Upphafleg:	Núverandi:	Helstu breytingar:	Hönnuðir breytinga:
Byggingarefni: Steinsteipt		Steinsteipt		
Útveggir: Hraunað				
Þakgerð: Mænisþak				
Þakklæðning: Bárújárn				
Undirstaða: Steinsteipt				
Útlit: Einlyft				
		Sólstofa

Listrænt gildi / Byggingarlist:	Lágt	Látlaust íbúðarhús
Menningarsögulegt gildi:	Lágt	Íbúðarhús
Umhverfsgildi:	Miðlung	Hluti af götumynd Búmannahverfis
Upprunalegt gildi:	Hátt	Er í upprunalegri mynd
Tæknilegt ástand:	Miðlung	Ástand er gott
Varðveislugildi:	Lágt	Hluti Búmannadeildar en þó ekki tillaga um varðveisluverða heild
Verndarflokkar:

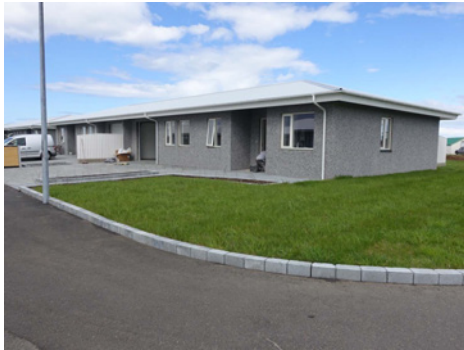
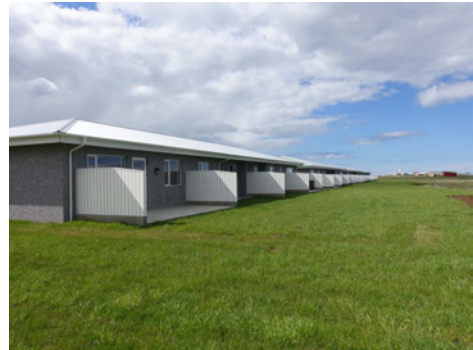
Suðvestur- og austurhlíð

Norðausturhlíðar á 2-16

Gerð húss:	Upphafleg:	Núverandi:	Helstu breytingar:	Hönnuðir breytinga:
Byggingarefni: Steinsteipt		Steinsteipt		
Útveggir: Hraunað				
Þakgerð: Mænisþak				
Þakklæðning: Bárújárn				
Undirstaða: Steinsteipt				
Útlit: Einlyft

Listrænt gildi / Byggingarlist:	Lágt	Látlaust íbúðarhús
Menningarsögulegt gildi:	Lágt	Íbúðarhús
Umhverfisgildi:	Miðlungs	Hluti af götumynd Búmannahverfis
Upprunalegt gildi:	Hátt	Er í upprunalegri mynd
Tæknilegt ástand:	Miðlungs	Ástand er gott
Varðveislugildi:	Lágt	Hluti Búannaheildar en þó ekki tillaga um varðveisluverða heild
Verndarflokkar:

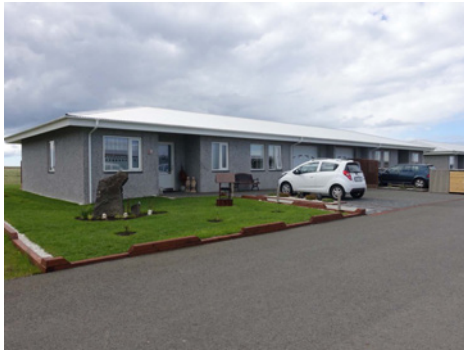
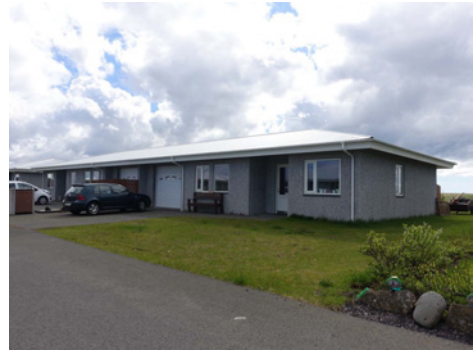
Suðaustur- og norðausturhliðar 2017

Norðvestur- og austurhliðar

Gerð húss:	Upphafleg:	Núverandi:	Helstu breytingar:	Hönnuðir breytinga:
Byggingarefni: Steinsteipt		Steinsteipt		
Útveggir: Hraunað				
Þakgerð: Mænisþak				
Þakklæðning: Bárújárn				
Undirstaða: Steinsteipt				
Útlit: Einlyft

Listrænt gildi / Byggingarlist:	Lágt	Látlaust íbúðarhús
Menningarsögulegt gildi:	Lágt	Íbúðarhús
Umhverfisgildi:	Miðlungs	Hluti af götumynd Búmannahverfis
Upprunalegt gildi:	Hátt	Er í upprunalegri mynd
Tæknilegt ástand:	Miðlungs	Ástand er gott
Varðveislugildi:	Lágt	Hluti Búannaheildar en þó ekki tillaga um varðveisluverða heild.
Verndarflokkar:

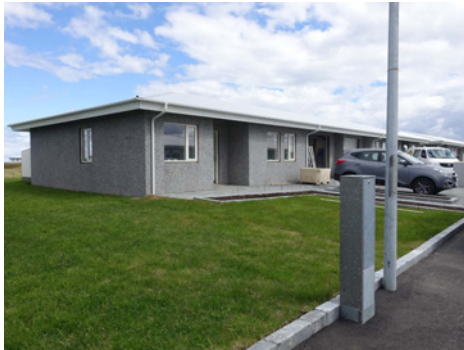
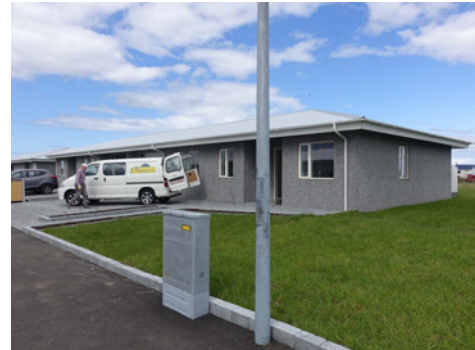
Norðvestur- og suðvesturhlíðar 2017

Suðvestur- og suðausturhlíðar 2017

Gerð húss:	Upphafleg:	Núverandi:	Helstu breytingar:	Hönnuðir breytinga:
Byggingarefni: Steinsteipt		Steinsteipt		
Útveggir: Hraunað				
Þakgerð: Mænisþak				
Þakklæðning: Bárújárn				
Undirstaða: Steinsteipt				
Útlit: Einlyft

Listrænt gildi / Byggingarlist:	Lágt	Látlaust íbúðarhús
Menningarsögulegt gildi:	Lágt	Íbúðarhús
Umhverfisgildi:	Miðlung	Hluti af götumynd Búmannahverfis
Upprunalegt gildi:	Hátt	Er í upprunalegri mynd
Tæknilegt ástand:	Miðlung	Ástand er gott
Varðveislugildi:	Lágt	Hluti Búannaheildar en þó ekki tillaga um varðveisluverða heild
Verndarflokkar:

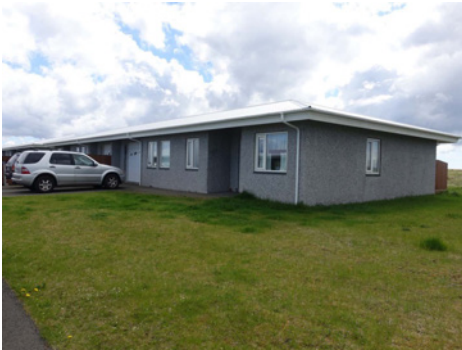
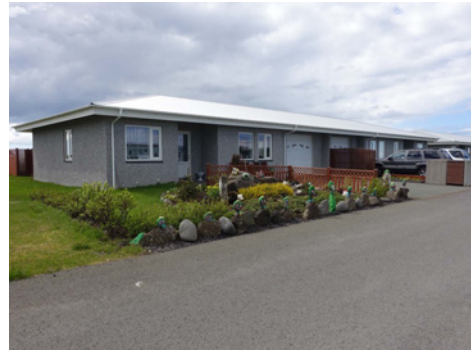
Norðaustur- og norðvesturhlíðar 2017

Norðaustur- og suðausturhlíðar 2017

Gerð húss:	Upphafleg:	Núverandi:	Helstu breytingar:	Hönnuðir breytinga:
Byggingarefni: Steinsteipt		Steinsteipt		
Útveggir: Hraunað				
Þakgerð: Mænisþak				
Þakklæðning: Bárújárn				
Undirstaða: Steinsteipt				
Útlit: Einlyft

Listrænt gildi / Byggingarlist:	Lágt	Látlaust íbúðarhús
Menningarsögulegt gildi:	Lágt	Íbúðarhús
Umhverfisgildi:	Miðlungs	Hluti af götummynd Búmannahverfis
Upprunalegt gildi:	Hátt	Er í upprunalegri mynd
Tæknilegt ástand:	Miðlungs	Ástand er gott
Varðveislugildi:	Lágt	Hluti Búannaheildar en þó ekki tillaga um varðveisluverða heild
Verndarflokkar:

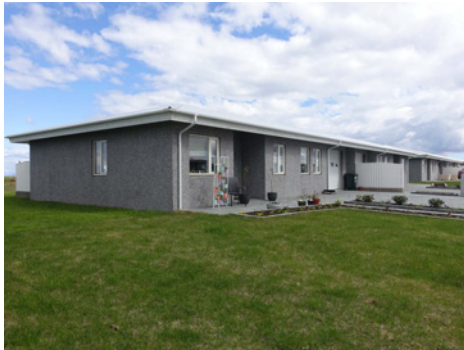
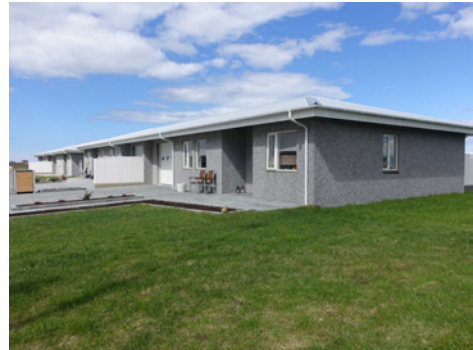
Norðvestur- og suðvesturhliðar 2017

Suðvestur- og austurhliðar 2017

Gerð húss:	Upphafleg:	Núverandi:	Helstu breytingar:	Hönnuðir breytinga:
Byggingarefni: Steinsteipt		Steinsteipt		
Útveggir: Hraunað				
Þakgerð: Mænisþak				
Þakklæðning: Bárújárn				
Undirstaða: Steinsteipt				
Útlit: Einlyft

Listrænt gildi / Byggingarlist:	Lágt	Látlaust íbúðarhús
Menningarsögulegt gildi:	Lágt	Íbúðarhús
Umhverfsgildi:	Miðlung	Hluti af götumynd Búmannahverfis
Upprunalegt gildi:	Hátt	Er í upprunalegri mynd
Tæknilegt ástand:	Miðlung	Ástand er gott
Varðveislugildi:	Lágt	Hluti Búannaheildar en þó ekki tillaga um varðveisluverða heild
Verndarflokkar:

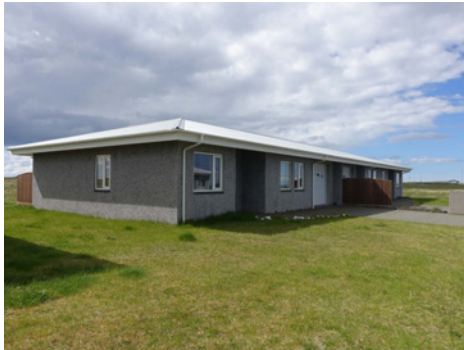
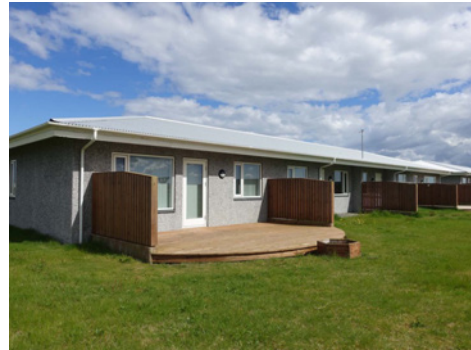
Norðaustur- og suðausturhlíðar 2017

Norðvestur- og suðvesturhlíðar 2017

Gerð húss:	Upphafleg:	Núverandi:	Helstu breytingar:	Hönnuðir breytinga:
Byggingarefni: Steinsteipt		Steinsteipt		
Útveggir: Hraunað				
Þakgerð: Mænisþak				
Þakklæðning: Bárújárn				
Undirstaða: Steinsteipt				
Útlit: Einlyft

Listrænt gildi / Byggingarlist:	Lágt	Látlaust íbúðarhús
Menningarsögulegt gildi:	Lágt	Íbúðarhús
Umhverfisgildi:	Miðlung	Hluti af götumynd Búmannahverfis
Upprunalegt gildi:	Hátt	Er í upprunalegri mynd
Tæknilegt ástand:	Miðlung	Ástand er gott
Varðveislugildi:	Lágt	Hluti Búannaheildar en þó ekki tillaga um varðveisluverða heild
Verndarflokkar:

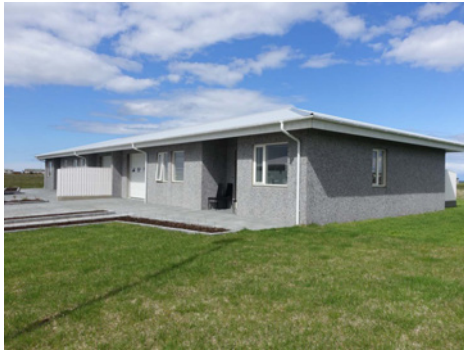
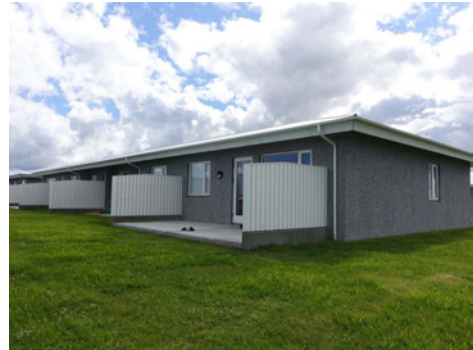
Suðvestur- og austurhlíðar 2017

Norðvestur- og austurhlíðar 2017

Gerð húss:	Upphafleg:	Núverandi:	Helstu breytingar:	Hönnuðir breytinga:
Byggingarefni: Steinsteipt		Steinsteipt		
Útveggir: Hraunað				
Þakgerð: Mænisþak				
Þakklæðning: Bárújárn				
Undirstaða: Steinsteipt				
Útlit: Einlyft

Listrænt gildi / Byggingarlist:	Lágt	Látlaust íbúðarhús
Menningarsögulegt gildi:	Lágt	Íbúðarhús
Umhverfisgildi:	Miðlung	Hluti af götumynd Búmannahverfis
Upprunalegt gildi:	Hátt	Er í upprunalegri mynd
Tæknilegt ástand:	Miðlung	Ástand er gott
Varðveislugildi:	Lágt	Hluti Búannaheildar en þó ekki tillaga um varðveisluverða heild
Verndarflokkar:

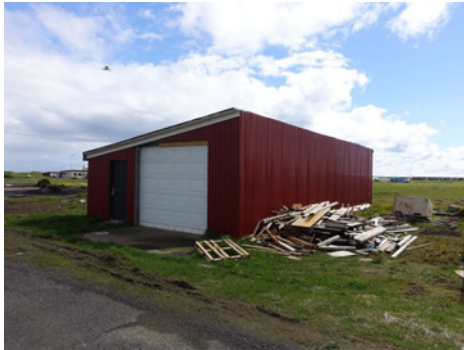
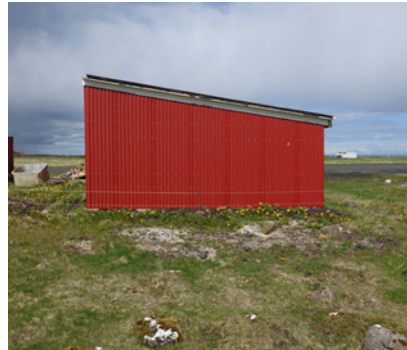
Norðvestur- og suðvesturhlíðar 2017

Suðausturhlíð 2017

Gerð húss:	Upphafleg:	Núverandi:	Helstu breytingar:	Hönnuðir breytinga:
Byggingarefni: Timbur		Timbur		
Útveggir: Bárújárn				
Þakgerð: Einhalla (skúrþak)				
Þakklæðning: Bárújárn				
Undirstaða:				
Útlit: Einlyft

Listrænt gildi / Byggingarlist:	Lágt	Látlaust íbúðarhús
Menningarsögulegt gildi:	Lágt	
Umhverfisgildi:	Miðlungs	Hluti af götummynd Búmannahverfis
Upprunalegt gildi:	Hátt	Er í upprunalegri mynd
Tæknilegt ástand:	Lágt	
Varðveislugildi:	Lágt

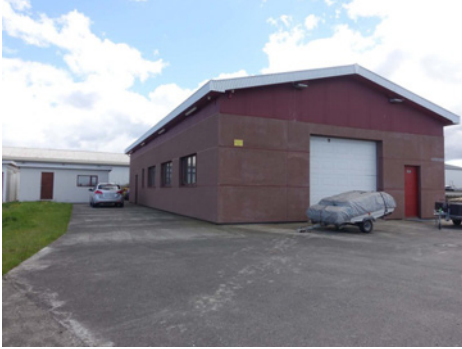
Norðvestur- og austurhliðar 2017

Gerð húss:	Upphafleg:	Núverandi:	Helstu breytingar:	Hönnuðir breytinga:
Byggingarefni: Stálgrindarhús		Stálgrindarhús		
Útveggir: Steniklæðning				
Þakgerð: Mænisþak				
Þakklæðning: Bárújárn				
Undirstaða: Steinsteipt		Steinsteipt		
Útlit: Einlyft		Stálgrindarhús		
		Ris

Byggt sem vélsmiðja af Hauki Þorsteinssyni. Þak var hækkað og endurbýtt árið 2013. Húsnæðið er notað sem geymsluhúsnæði í dag.

Listrænt gildi / Byggingarlist:	Lágt	Verkstæðisbygging/skemma
Menningarsögulegt gildi:	Lágt	Hefur ekki menningarsögulegt gildi
Umhverfisgildi:	Lágt	Er hluti af götummynd Iðngarða sem einkennist af svipuðum verkstæðisbyggingum/skemmum
Upprunalegt gildi:	Miðlung	Þak hækkað
Tæknilegt ástand:	Miðlung	Ástand er sæmilegt

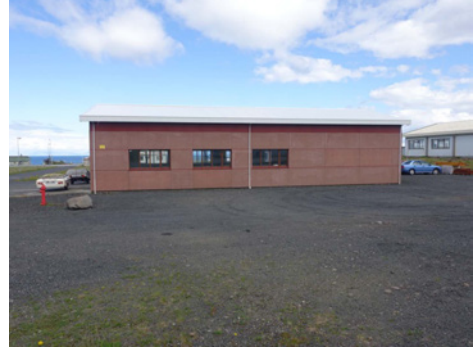
Suðvesturhlið 2017

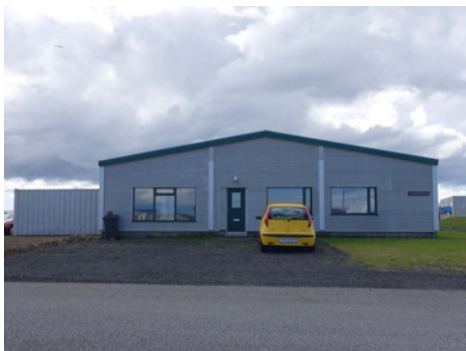
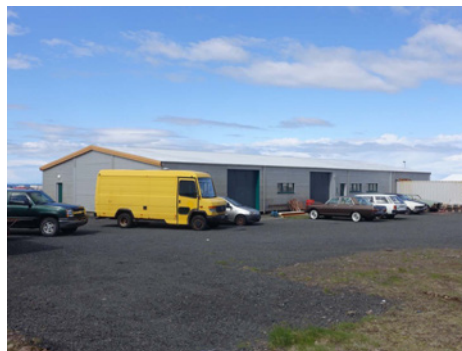
Ásýnd frá Iðngarði 2017

Suðvestur- og austurhliðar 2017

Gerð húss:	Upphafleg:	Núverandi:	Helstu breytingar:	Hönnuðir breytinga:
Byggingarefni: Stálgrind		Stálgrind		
Útveggir: Bárújárn				
Þakgerð: Mænisþak				
Þakklæðning: Bárújárn				
Undirstaða: Steinsteyp				
Útlit: Einlyft

Listrænt gildi / Byggingarlist:	Lágt	Verkstæðisbygging/skemma
Menningarsögulegt gildi:	Lágt	Hefur ekki menningarsögulegt gildi
Umhverfisgildi:	Miðlungs	Er hluti af götummynd Iðngarða sem einkennist af svipuðum verkstæðisbyggingum/skemmmum
Upprunalegt gildi:	Hátt	Er í upprunalegri mynd
Tæknilegt ástand:	Miðlungs	Ástand er sæmilegt

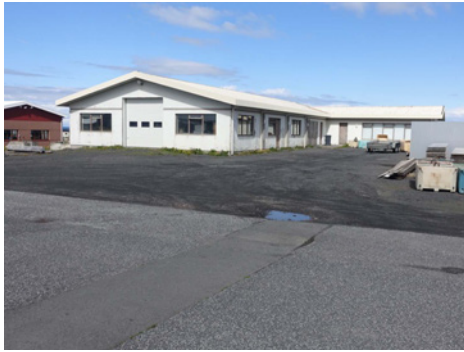
Suðvestur- og austurhlíðar 2017

Gerð húss:	Upphafleg:	Núverandi:	Helstu breytingar:	Hönnuðir breytinga:
Byggingarefni: Steinsteipt		Steinsteipt		
Útveggir: Steinsteipt				
Þakgerð: Mænisþak				
Þakklæðning: Bárújárn				
Undirstaða: Steinsteipt				
Útlit: Einlyft

Listrænt gildi / Byggingarlist:	Lágt	Verkstæðisbygging/skemma
Menningarsögulegt gildi:	Lágt	Hefur ekki menningarsögulegt gildi
Umhverfisgildi:	Lágt	Er hluti af götummynd Iðngarða sem einkennist af svipuðum verkstæðisbyggingum/skemmum
Upprunalegt gildi:	Hátt	Er í upprunalegri mynd
Tæknilegt ástand:	Lágt	Ástand er frekar slæmt

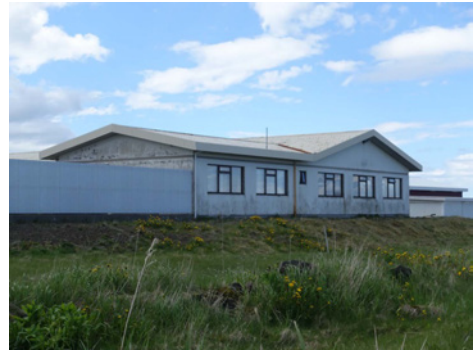
Suðaustur- og norðausturhlíðar 2017

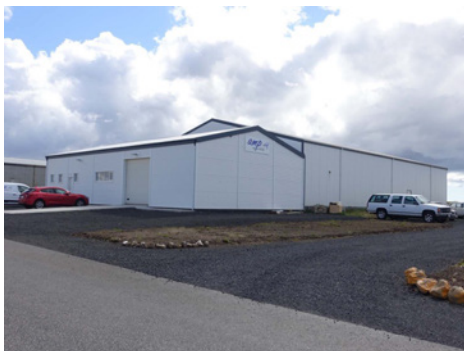
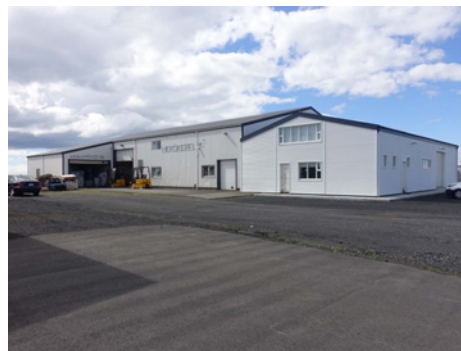
Norðvestur- og austurhlíðar 2017

Norðaustur- og suðausturhlíðar 2017

Gerð húss:	Upphafleg:	Núverandi:	Helstu breytingar:	Hönnuðir breytinga:
Byggingarefni:	Stálgrindarhús	Stálgrindarhús		
Útveggir:	Bárujárn			
Þakgerð:	Mænisþak			
Þakklæðning:	Bárujárn			
Undirstaða:	Steinsteypt			
Útlit:	Tvílyft

Norðvesturhlutinn (4) er byggður af Guðmundi Einarssyni og Einvarði Albertssyni sem vélsmiðja. AMP rafverktaki eignast húsið árið 2013 og rekur þar starfsemi sína. Stærri hlutinn (4a) er byggður af Kristberg Helgasyni sem fiskverkunarhús, en nú fer þar fram vörubrettaframleiðsla.

Listrænt gildi / Byggingarlist:	Lágt	Tveim verkstæðisbyggingum/skemmum skeytt saman í eina heild
Menningarsögulegt gildi:	Lágt	Hefur ekki menningarsögulegt gildi
Umhverfisgildi:	Lágt	Er hluti af götummynd Iðngarða sem einkennist af svipuðum verkstæðisbyggingum/skemmum
Upprunalegt gildi:	Miðlung	
Tæknilegt ástand:	Lágt	Ástand er sæmilegt

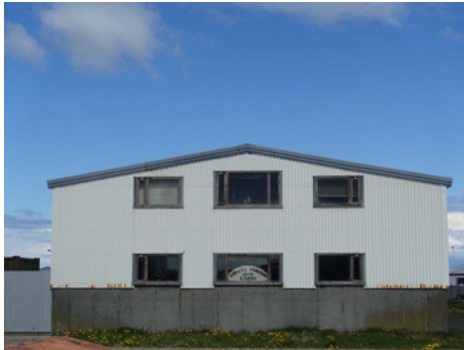
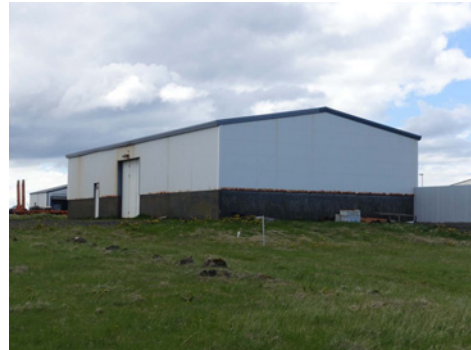
Ásýnd frá Iðngarði 2017

Norðaustur- og suðausturhlíðar 2017

Gerð húss:	Upphafleg:	Núverandi:	Helstu breytingar:	Hönnuðir breytinga:
Byggingarefni: Stálgrindarhús		Stálgrindarhús		
Útveggir: Bárújárn				
Þakgerð: Mænisþak				
Þakklæðning: Bárújárn				
Undirstaða: Steinsteyp				
Útlit: Tvílyft

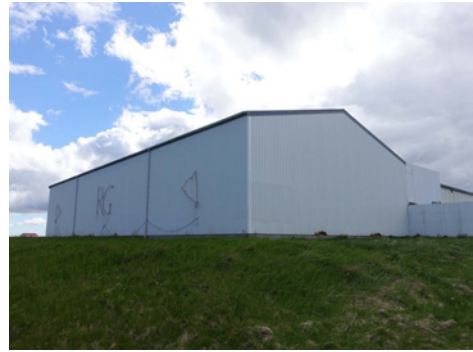
Norðvestur- og austurhlíðar 2017

Gerð húss:	Upphafleg:	Núverandi:	Helstu breytingar:	Hönnuðir breytinga:
Byggingarefni: Stálgrindarhús		Stálgrindarhús		
Útveggir: Bárújárn				
Þakgerð: Mænisþak				
Þakklæðning: Bárújárn				
Undirstaða: Steinsteypt				
Útlit: Tvílyft

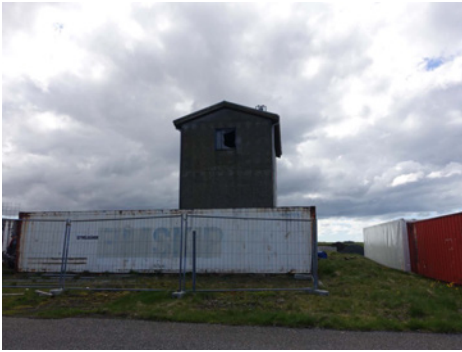
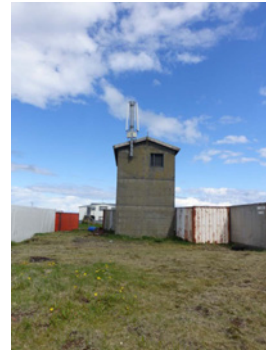
Ásýnd frá Iðngarði 2017

Suðvesturhlíð 2017

Gerð húss:	Upphafleg:	Núverandi:	Helstu breytingar:	Hönnuðir breytinga:
Byggingarefni: Steinsteipt		Steinsteipt		
Útveggir: Ómúrað				
Þakgerð: Mænisþak				
Þakklæðning: Bárújárn				
Undirstaða: Steinsteipt				
Útlit: Þrilyft				
		Útitróppur

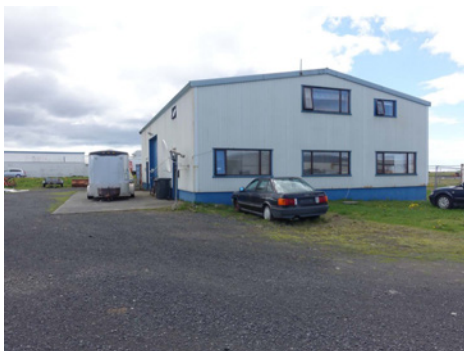
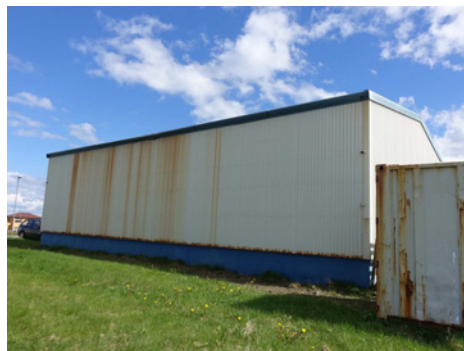
Norðaustur- og suðausturhliðar 2017

Norðvesturhlið 2017

Gerð húss:	Upphafleg:	Núverandi:	Helstu breytingar:	Hönnuðir breytinga:
Byggingarefni:	Stálgrindarhús	Stálgrindarhús		
Útveggir:	Bárujárn			
Þakgerð:	Mænisþak			
Þakklæðning:	Bárujárn			
Undirstaða:	Steinsteypt			
Útlit:	Tvílyft

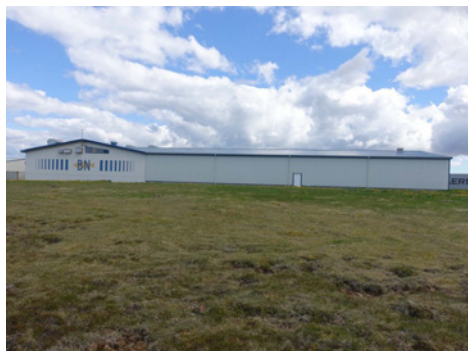
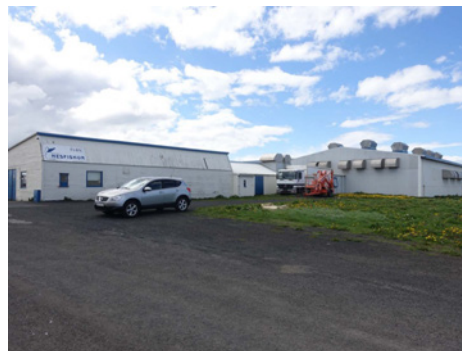
Norðvesturhlið 2017

Norðaustur- og suðausturhliðar 2017

Gerð húss:	Upphafleg:	Núverandi:	Helstu breytingar:	Hönnuðir breytinga:
Byggingarefni: Steinsteyp		Steinsteyp		
Útveggir: Bárújárn				
Þakgerð: Mænisþak				
Þakklæðning: Bárújárn				
Undirstaða: Steinsteyp				
Útlit: Einlyft

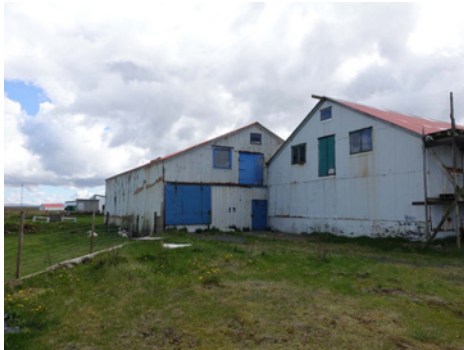
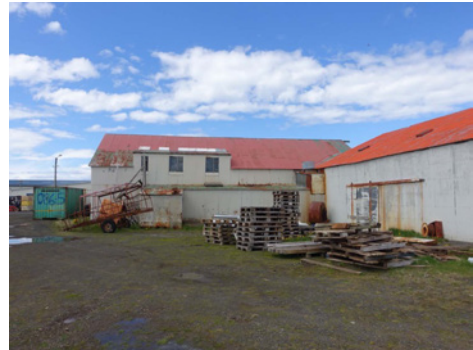
Norðvestur- og austurhliðar 2017

Suðvestur- og austurhliðar 2017

Gerð húss:	Upphafleg:	Núverandi:	Helstu breytingar:	Hönnuðir breytinga:
Byggingarefni: Timbur		Timbur		
Útveggir: Bárújárn				
Þakgerð: Mænisþak				
Þakklæðning: Bárújárn				
Undirstaða: Steinsteyp				
Útlit: Inngönguskúr (bísлаг)				
				Tvílyft

Listrænt gildi / Byggingarlist:	Lágt	Tveim skemmum skeytt saman í eina byggingu
Menningarsögulegt gildi:	Lágt	Óvíst - vantar upplýsingar
Umhverfisgildi:	Lágt	Stendur frá samstæðri götummynd Iðngarða
Upprunalegt gildi:	Miðlung	
Tæknilegt ástand:	Lágt	Ástand er slæmt

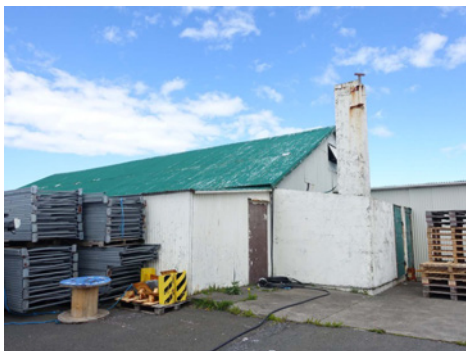
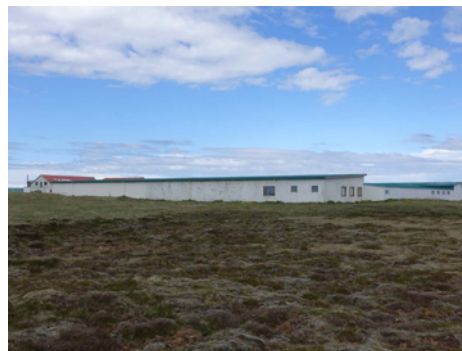
Suðvestur- og austurhliðar í inngarði/plani 2017

Suðvestur- og austurhliðar 2017

Gerð húss:	Upphafleg:	Núverandi:	Helstu breytingar:	Hönnuðir breytinga:
Byggingarefni: Steinsteipt		Steinsteipt		
Útveggir: Múrsléttað				
Þakgerð: Mænisþak				
Þakklæðning: Bárújárn				
Undirstaða: Steinsteipt				
Útlit: Einlyft

Listrænt gildi / Byggingarlist:	Lágt	Verksmiðjuhús. Nokkrar einingar tengdar í eina heild. Margbreytilegt útlit á einni byggingu.
Menningarsögulegt gildi:	Lágt	Hefur ekki menningarsögulegt gildi
Umhverfisgildi:	Lágt	Stendur stakt við botnlangagötu sem tilheyrir þó Iðngörðum. Ber ekki sömu einkenni og hinar verksmiðju/skemmubyggingarnar
Upprunalegt gildi:	Miðlungt	Húsið stækkað í áföngum
Tæknilegt ástand:	Lágt	Ástand misgott

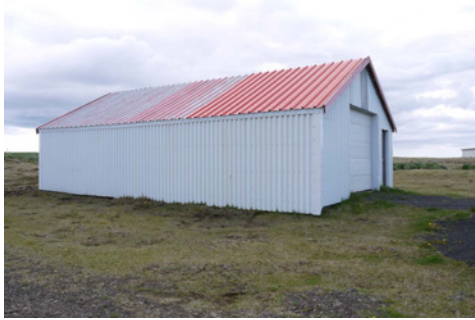
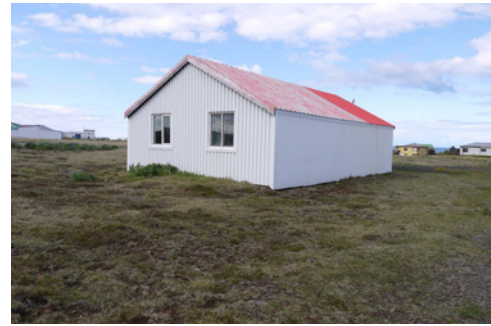
Norðaustur- og suðausturhliðar 2017

Suðaustur- og vesturhliðar 2017

Gerð húss:	Upphafleg:	Núverandi:	Helstu breytingar:	Hönnuðir breytinga:
Byggingarefni: Timbur		Timbur		
Útveggir: Mótaðar málmplötur				
Þakgerð: Mænisþak				
Þakklæðning: Mótaðar málmplötur				
Undirstaða: Steinsteyp				
Útlit: Einlyft

Listrænt gildi / Byggingarlist:	Lágt	Einföld skemma
Menningarsögulegt gildi:	Lágt	Hefur ekki menningarsögulegt gildi
Umhverfisgildi:	Lágt	Stendur stakt á túni
Upprunalegt gildi:	Hátt	Er í upprunalegri mynd
Tæknilegt ástand:	Miðlungs	Ástand er gott

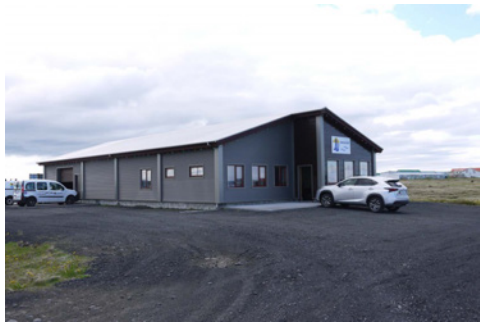
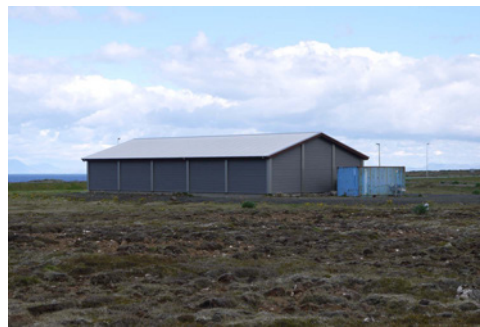
Norðaustur- og suðausturhliðar 2017

Norðvestur- og suðvesturhliðar

Gerð húss:	Upphafleg:	Núverandi:	Helstu breytingar:	Hönnuðir breytinga:
Byggingarefni: Stálgrindarhús		Stálgrindarhús		
Útveggir: Bárújárn				
Þakgerð: Mænisþak				
Þakklæðning: Bárújárn				
Undirstaða: Steinsteyp				
Útlit: Einlyft				
		Ris

Listrænt gildi / Byggingarlist:	Lágt	Verkstæðisbygging/skemma
Menningarsögulegt gildi:	Lágt	Hefur ekki menningarsögulegt gildi
Umhverfisgildi:	Lágt	Stendur stakt á túni fjarri öðrum verkstæðisbyggingum/skemmum við Iðngarða en ber þó svipað skemmuútlit
Upprunalegt gildi:	Hátt	Er í upprunalegri mynd
Tæknilegt ástand:	Miðlungs	Ástand er gott
