Sveitarfélagið Garður

Byggða- og húsakönnun við Skagabraut og Iðngarða
febrúar 2018

Útgáfa 01- mars 2018

KANON ARKITEKTAR

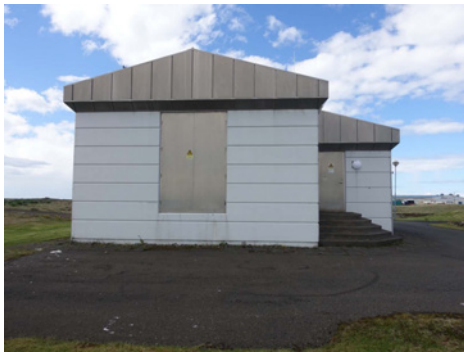
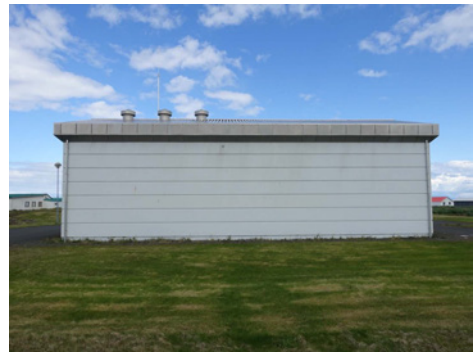
Norðvesturhlíð 2017

Suðvesturhlíð 2017

Gerð húss:	Upphafleg:	Núverandi:	Helstu breytingar:	Hönnuðir breytinga:
Byggingarefni: Steinsteipt		Steinsteipt		
Útveggir: Mótaðir múrfletir				
Þakgerð: Mænisþak				
Þakklæðning: Mótaðar málmplötur				
Undirstaða: Steinsteipt				
Útlit: Einlyft				
		Útitróppur

Listrænt gildi / Byggingarlist:	Lágt	Aðveitustöð
Menningarsögulegt gildi:	Lágt	Hefur ekki menningarsögulegt gildi
Umhverfisgildi:	Miðlungs	Stendur stakt á túni umvafið ósnertri náttúru og fjarri byggð. Lóð í kring snyrtileg.
Upprunalegt gildi:	Hátt	Er í upprunalegri mynd
Tæknilegt ástand:	Miðlungs	Ástand er gott

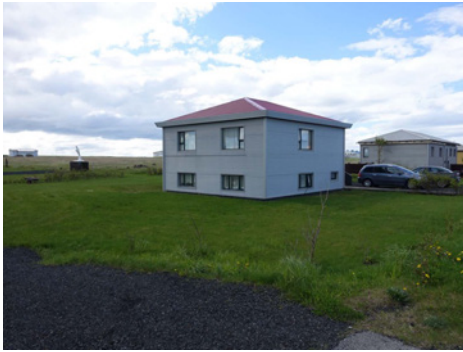
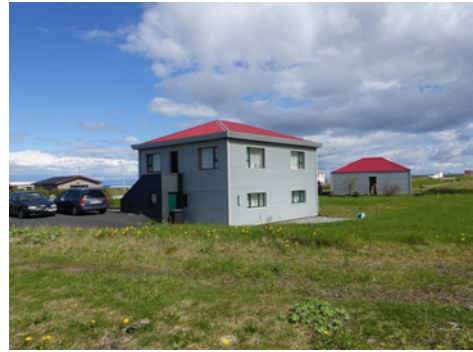
Norðaustur- og suðausturhlíðar 2017

Norðvestur- og suðvesturhlíðar 2017

Gerð húss:	Upphafleg:	Núverandi:	Helstu breytingar:	Hönnuðir breytinga:
Byggingarefni:	Steinsteypt	Steinsteypt		
Útveggir:	Bárujárn			
Þakgerð:	Valmaþak			
Þakklæðning:	Bárujárn			
Undirstaða:	Steinsteypt			
Útlit:	Tvílyft			
	Úttröppur

Listrænt gildi / Byggingarlist:	Miðlungs	Dæmigert íbúðarhús með kjallara í góðum hlutföllum.
Menningar sögulegt gildi:	Miðlungs	Dæmigert steinhús frá þessum tíma, hluti byggingarsögu Garðs
Umhverfisgildi:	Hátt	Dæmigerð götamynd frá 5. áratug 20. aldar við aðalaðkomu í byggðarkjarnann.
Upprunalegt gildi:	Miðlungs	
Tæknilegt ástand:	Miðlungs	Ástand er gott
Varðveislugildi:	Hátt	Hluti götumyndar við Garðbraut þar sem er tillaga um hverfisvernd á samstæðum húsum, götumynd og heild.
Verndarflokkar:		
		Varðveisluverð heild - gulur litur á korti

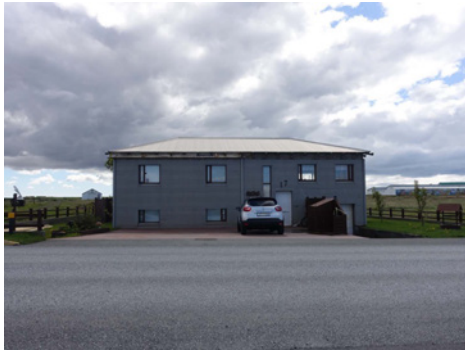
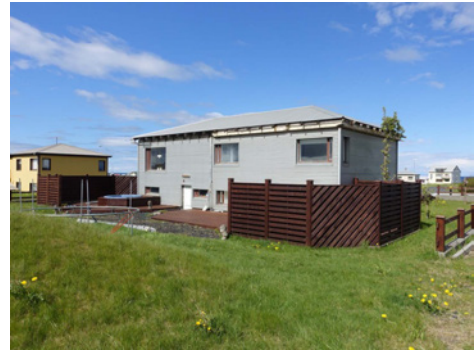
Ásýnd frá Garðbraut 2017

Suðvestur- og austurhlíðar 2017

Gerð húss:	Upphafleg:	Núverandi:	Helstu breytingar:	Hönnuðir breytinga:
Byggingarefni:	Steinsteypt	Steinsteypt		
Útveggir:	Bárujárn			
Þakgerð:	Mænisþak			
Þakklæðning:	Bárujárn			
Undirstaða:	Steinsteypt			
Útlit:	Tvílyft

Listrænt gildi / Byggingarlist:	Lágt	Hús að hluta viðbygging við upprunalegt hús.
Menningar sögulegt gildi:	Miðlungs	Hluti byggingarsögu Garðs
Umhverfisgildi:	Miðlungs	Hluti af götummynd Garðbrautar
Upprunalegt gildi:	Miðlungs	Byggt hefur verið við. Viðbygging með sama yfirbragði og upprunaleg bygging. Hlutföll breytast.
Tæknilegt ástand:	Miðlungs	Ástand er sæmilegt. Nýuppgerð en frágangur þó ókláraður.
Varðveislugildi:	Miðlungs	Hluti götummyndar við Garðbraut þar sem er tillaga um hverfisvernd á samstæðum húsum, götummynd og heild.
Verndarflokkar:		Varðveisluverð heild - gulur litur á korti

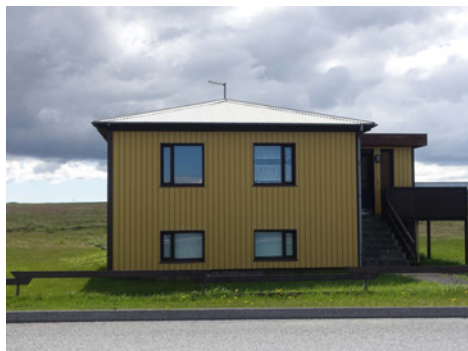
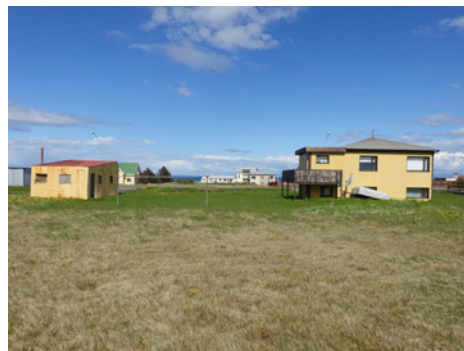
Ásýnd frá Garðbraut 2017

Suðvesturhlíð 2017

Byggingarefni:	Steinsteypt	Steinsteypt
Útveggir:	Mótaðar málmplötur	
Þakgerð:	Geiraris	
Þakklæðning:	Bárujárn	
Undirstaða:	Steinsteypt	
Útlit:	Útitróppur	
	Svalir	
	Einlyft	
	Kjallari	
	Viðbygging

Listrænt gildi / Byggingarlist:	Miðlungs	Dæmigert íbúðarhús með kjallara í góðum hlutföllum
Menningarsögulegt gildi:	Miðlungs	Hluti byggingarsögu Garðs, dæmigert steinhús frá þessum tíma
Umhverfisgildi:	Hátt	Hluti af götumynd Garðbrautar
Upprunalegt gildi:	Miðlungs	Klæðning ekki í anda byggingar. Seinni tíma viðbygging.
Tæknilegt ástand:	Miðlungs	Ástand er sæmilegt
Varðveislugildi:	Miðlungs	Hluti götumyndar við Garðbraut þar sem er tillaga um hverfisvernd á samstæðum húsum, götumynd og heild.
Verndarflokkar:		Varðveisluverð heild - gulur litur á korti

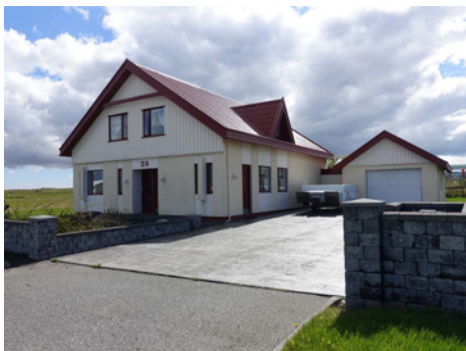
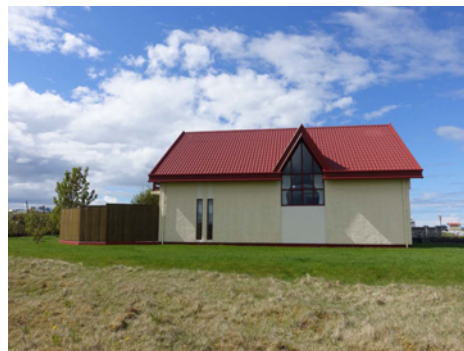
Norðvestur- og austurhliðar 2017

Suðausturhlið 2017

Byggingarefni: Steinsteipt
Útveggir: Hraunað, timburklæðning
Þakgerð: Mænisþak
Þakklæðning: Mótaðar málmplötur
Undirstaða: Steinsteipt
Útlit: Tvílyft

Listrænt gildi / Byggingarlist:	Lágt	Dæmigert íbúðarhús frá þessum tíma. Ólíkt eldri húsum við Garðbraut.
Menningarsögulegt gildi:	Lágt	Íbúðarhús, hefur ekki menningarsögulegt gildi.
Umhverfisgildi:	Miðlung	Hluti af götumynd, en þó ekki í samræmi við önnur hús.
Upprunalegt gildi:	Hátt	Er í upprunalegri mynd
Tæknilegt ástand:	Miðlung	Ástand er gott

Varðveislugildi: Miðlung
Hluti götumyndar við Garðbraut þar sem er tillaga um hverfisvernd á samstæðum húsum, götumynd og heild.

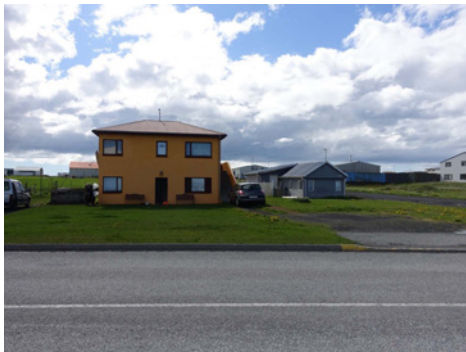
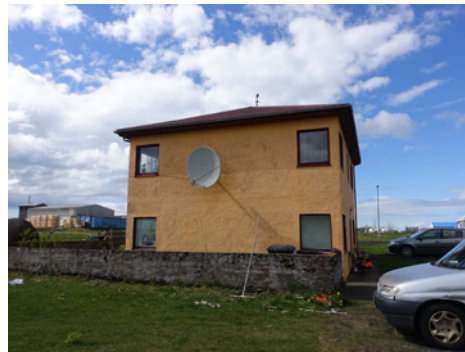
Ásýnd frá Garðbraut

Suðausturhlíð 2017

Gerð húss:	Upphafleg:	Núverandi:	Helstu breytingar:	Hönnuðir breytinga:
Byggingarefni: Steinsteyp		Steinsteyp		
Útveggir: Múrsléttað				
Þakgerð: Valmaþak				
Þakklæðning: Bárújárn				
Undirstaða: Steinsteyp				
Útlit: Útitróppur Tvílyft

Listrænt gildi / Byggingarlist:	Miðlung	Dæmigert íbúðarhús í góðum hlutföllum
Menningarsögulegt gildi:	Miðlung	Hluti byggingarsögu Garðs, dæmigert steinhús frá þessum tíma
Umhverfisgildi:	Hátt	Hluti af götumynd Garðbrautar, fjárbúskapur í bakgarði
Upprunalegt gildi:	Hátt	Er í upprunalegri mynd
Tæknilegt ástand:	Miðlung	Ástand er gott
Varðveislugildi:	Hátt	Hluti götumyndar við Garðbraut þar sem er tillaga um hverfisvernd á samstæðum húsum, götumynd og heild.
Verndarflokkar:		Varðveisluverð heild - gulur litur á korti

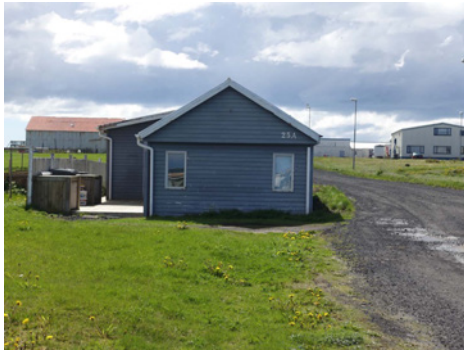
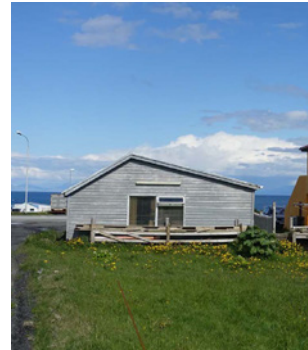
Ásýnd frá Garðbraut

Suðvesturhlíð 2017

Gerð húss:	Upphafleg:	Núverandi:	Helstu breytingar:	Hönnuðir breytinga:
Byggingarefni: Timbur		Timbur		
Útveggir: Timbur				
Þakgerð: Mænisþak				
Þakklæðning: Bárújárn				
Undirstaða: Steinsteyp				
Útlit: Einlyft

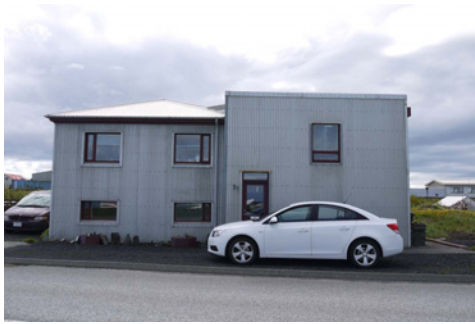
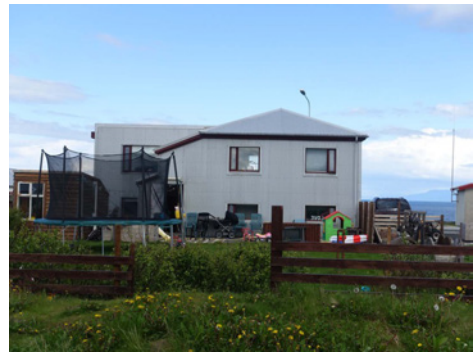
Ásýnd frá Garðbraut 2017

Suðvesturhlíð 2017

Gerð húss:	Upphafleg:	Núverandi:	Helstu breytingar:	Hönnuðir breytinga:
Byggingarefni:	Steinsteypt	Steinsteypt		
Útveggir:	Bárujárn			
Þakgerð:	Valmaþak			
Þakklæðning:	Bárujárn			
Undirstaða:	Steinsteypt			
Útlit:	Tvílyft			
	Viðbygging
