# Suðurnesjabær

Húsakönnun í Útgarði

desember 2018

KANON ARKITEKTAR

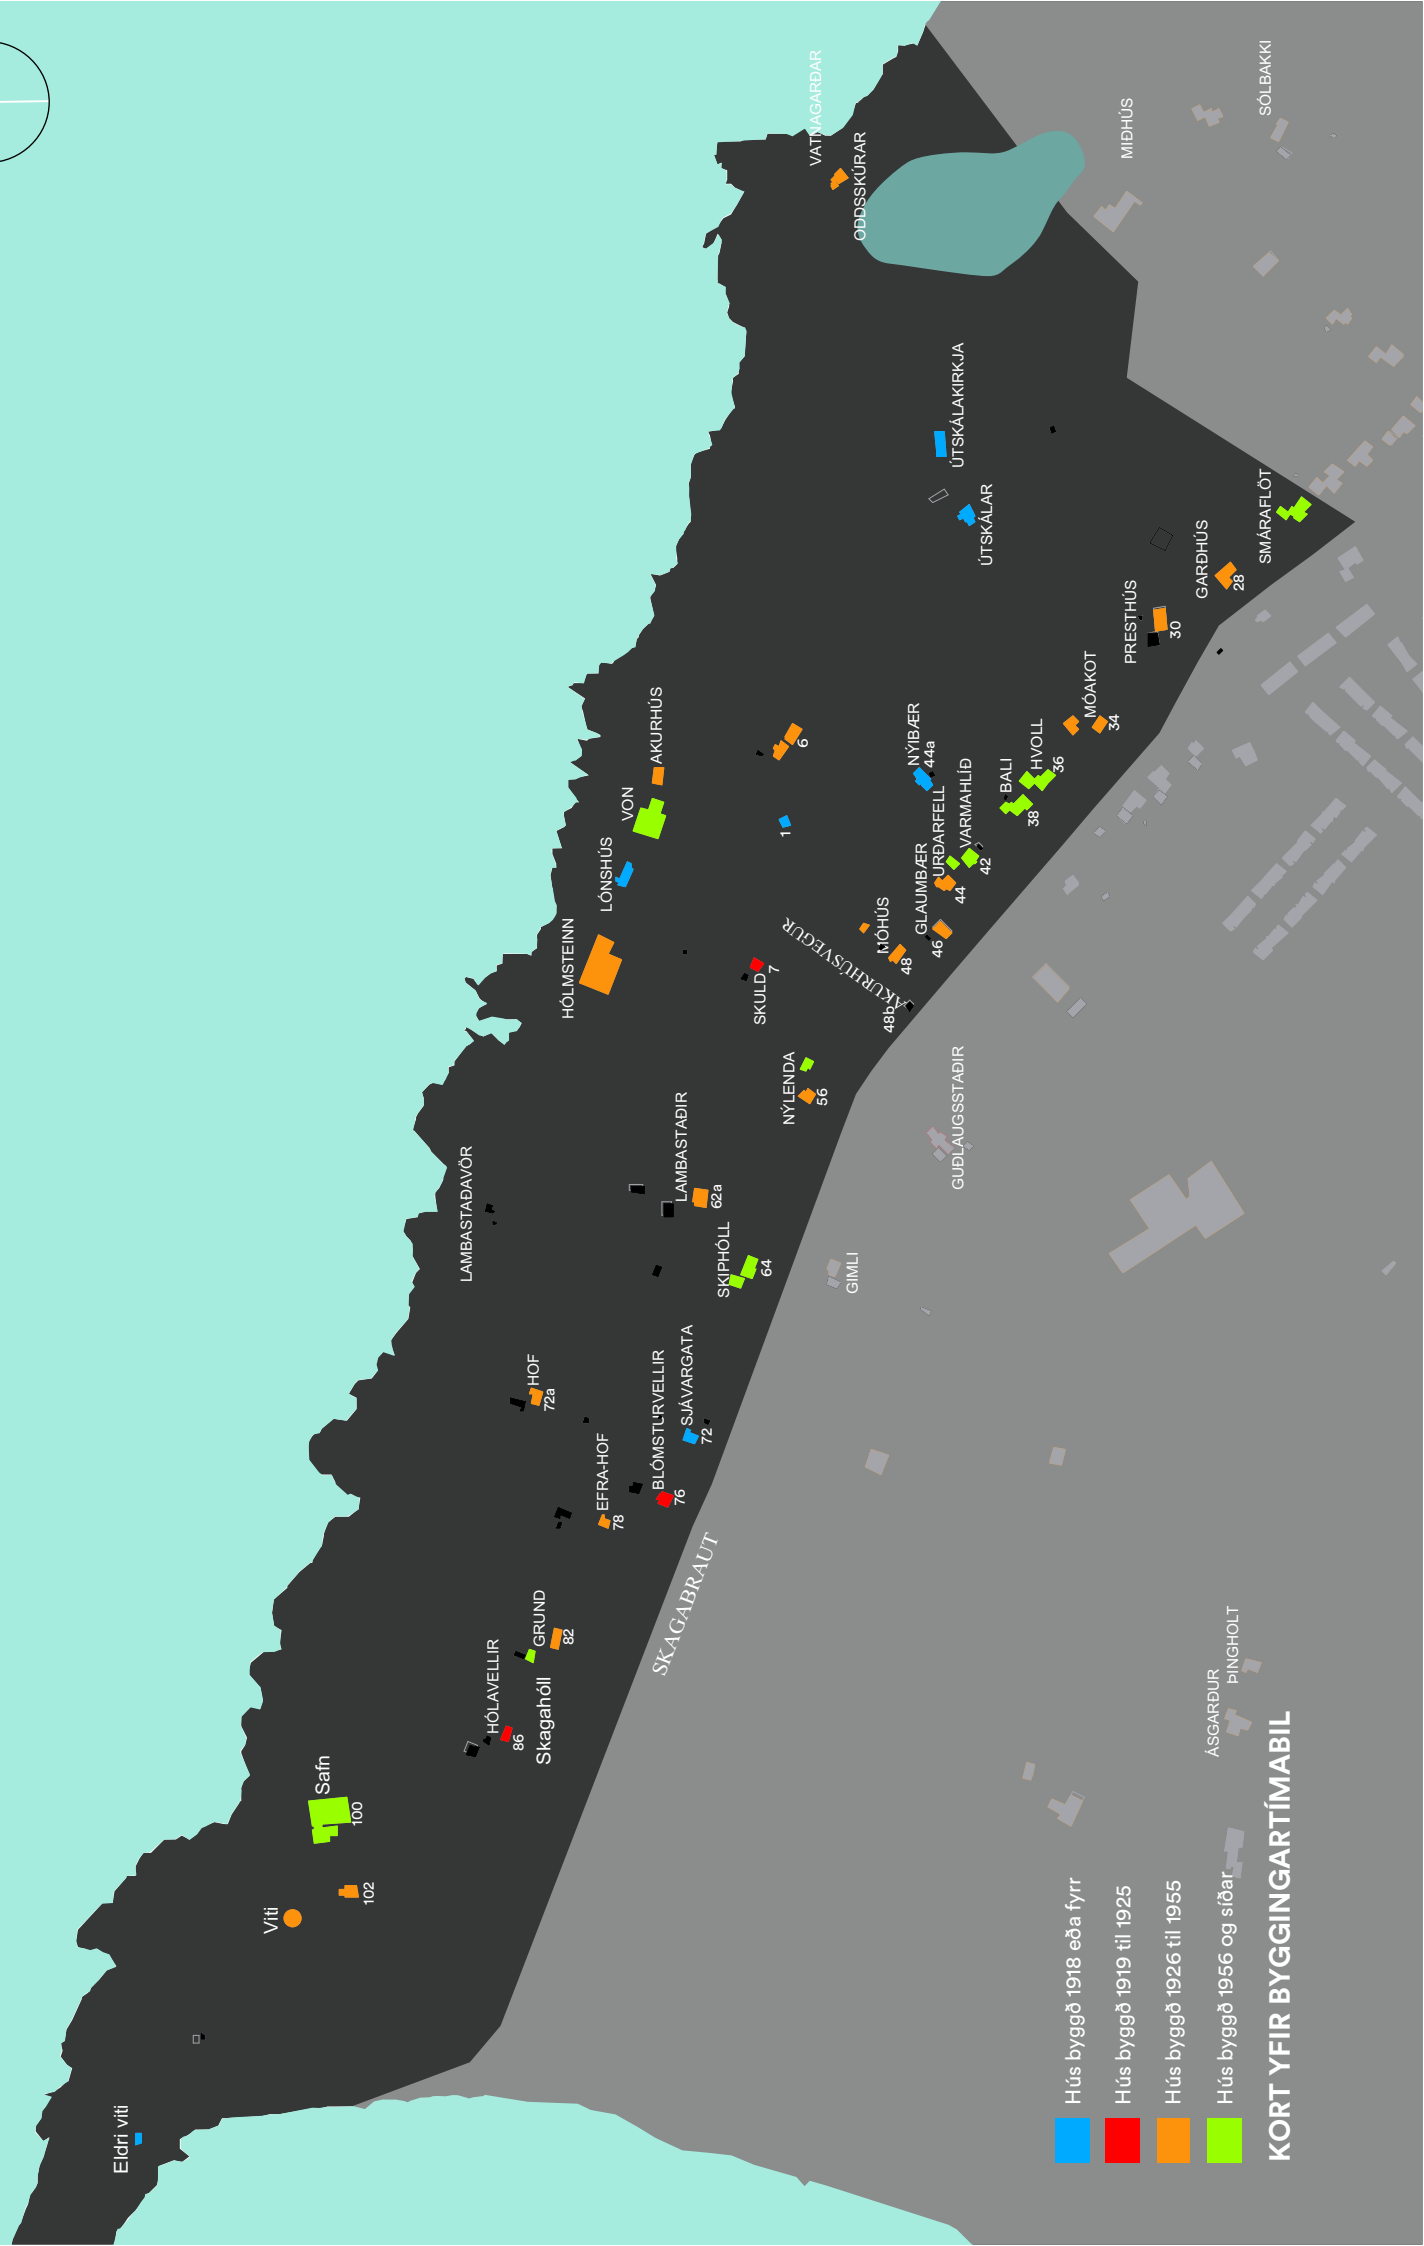
### KORT YFIR BYGGINGARTÍMABIL

- Hús byggð 1918 eða fyrr
- Hús byggð 1919 til 1925
- Hús byggð 1926 til 1955
- Hús byggð 1956 og síðar

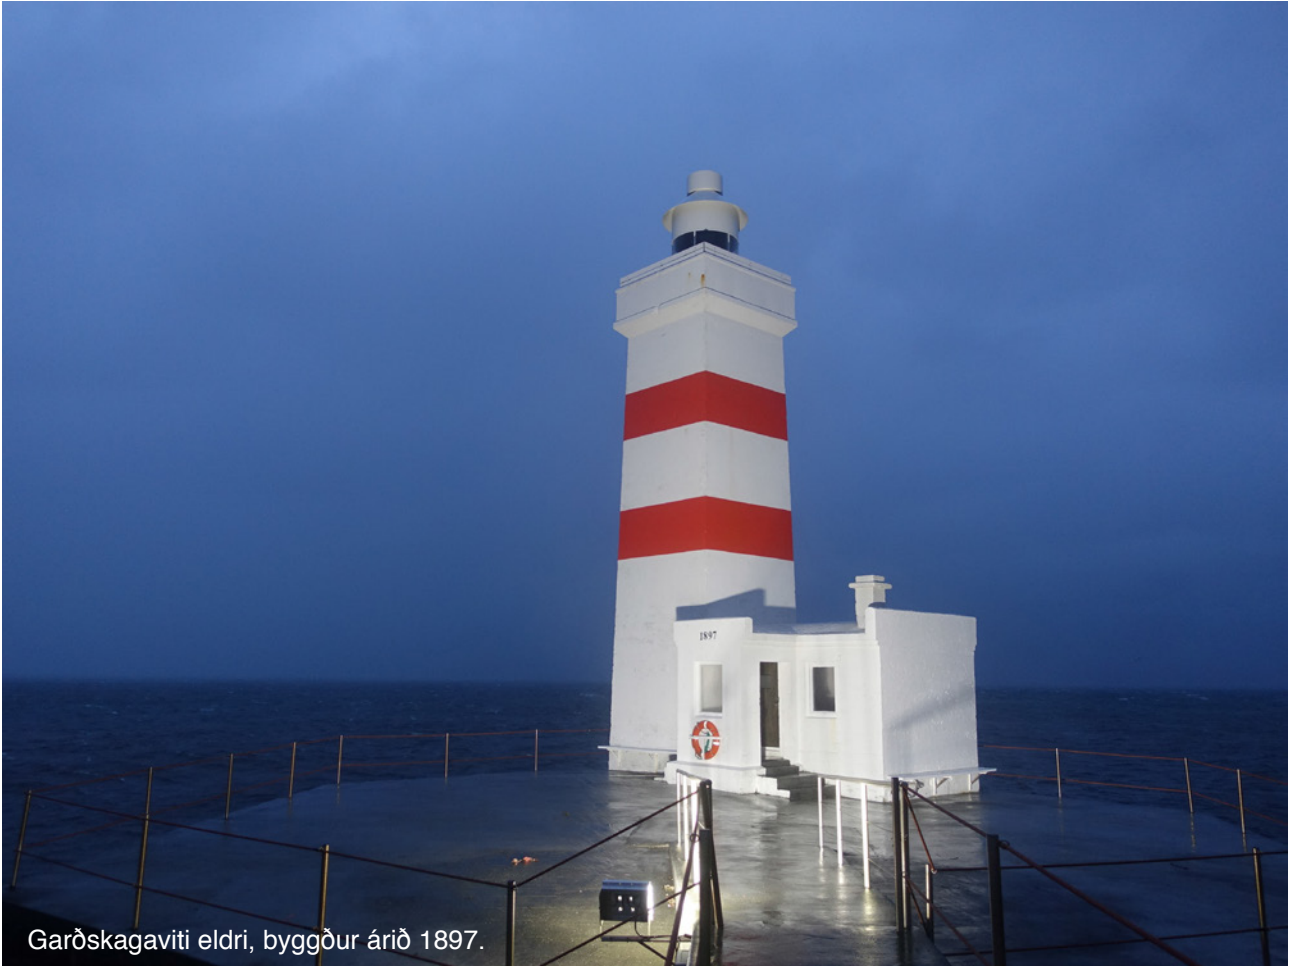
Garðskagaviti eldri, byggður árið 1897.

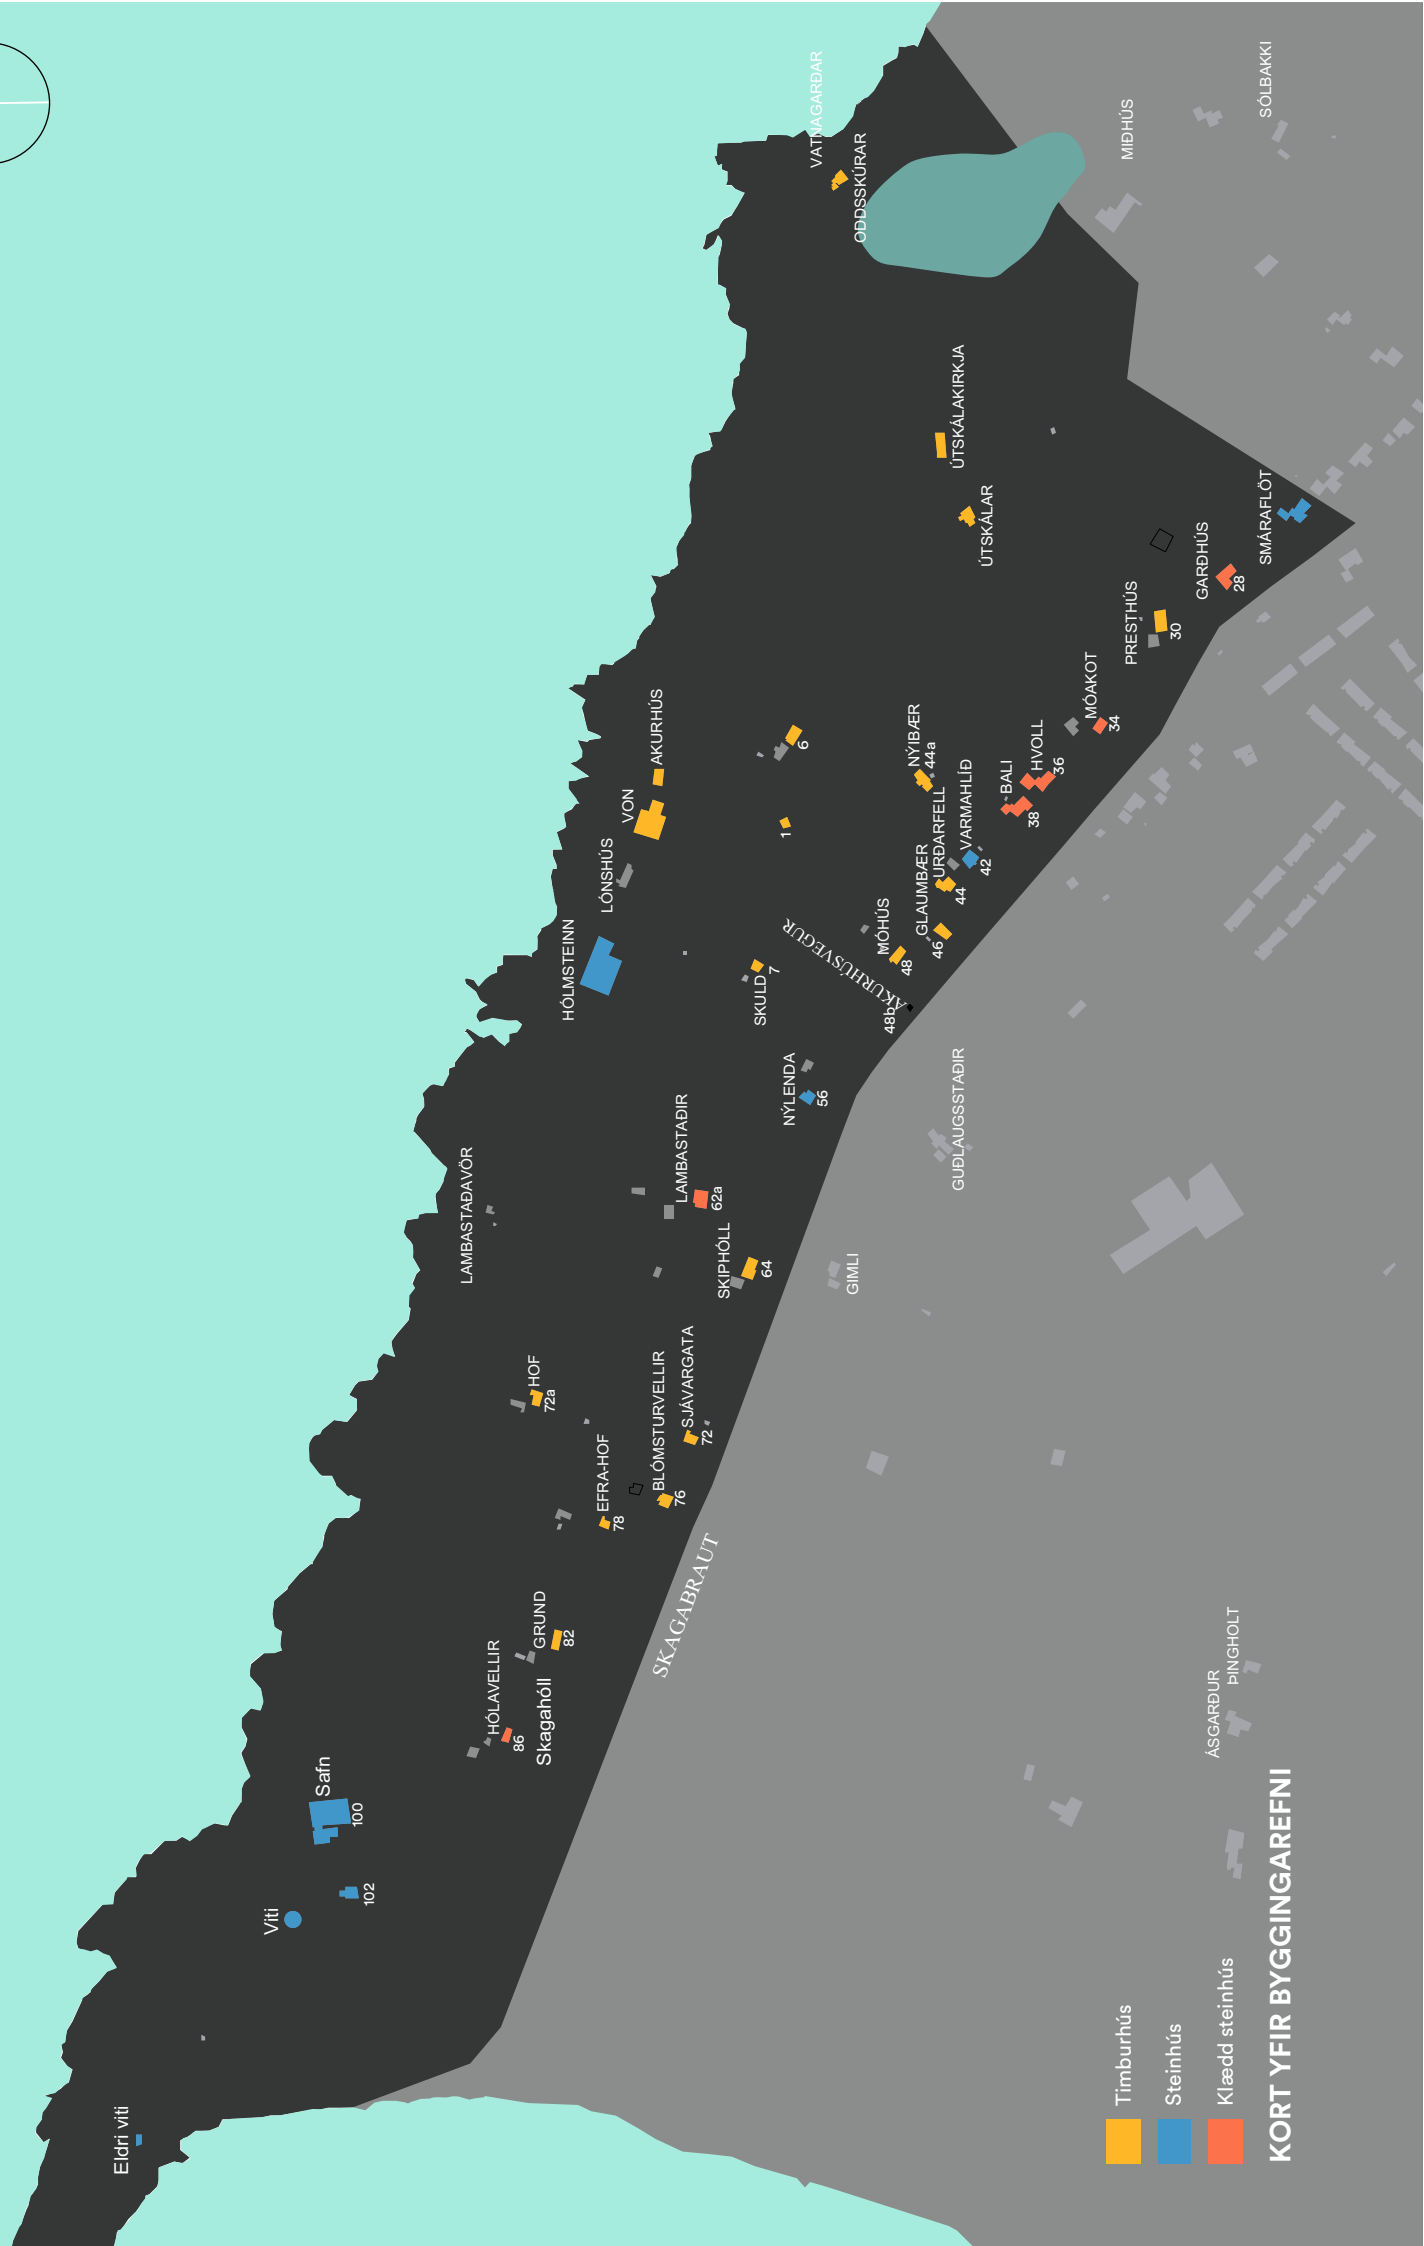
### KORT YFIR BYGGINGAREFNI

- Timburhús
- Steinhús
- Klædd steinhús

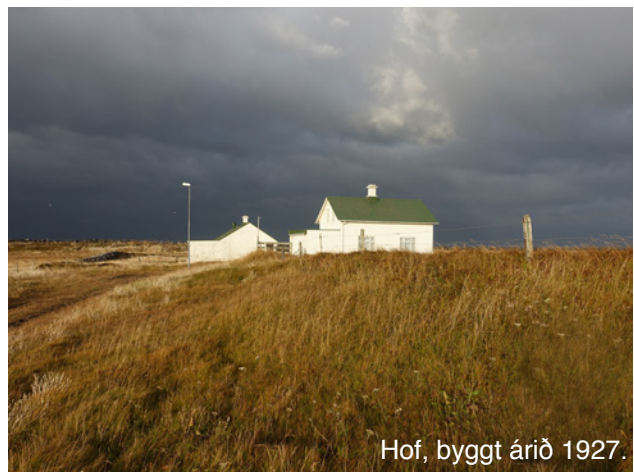
Hof, byggt árið 1927.

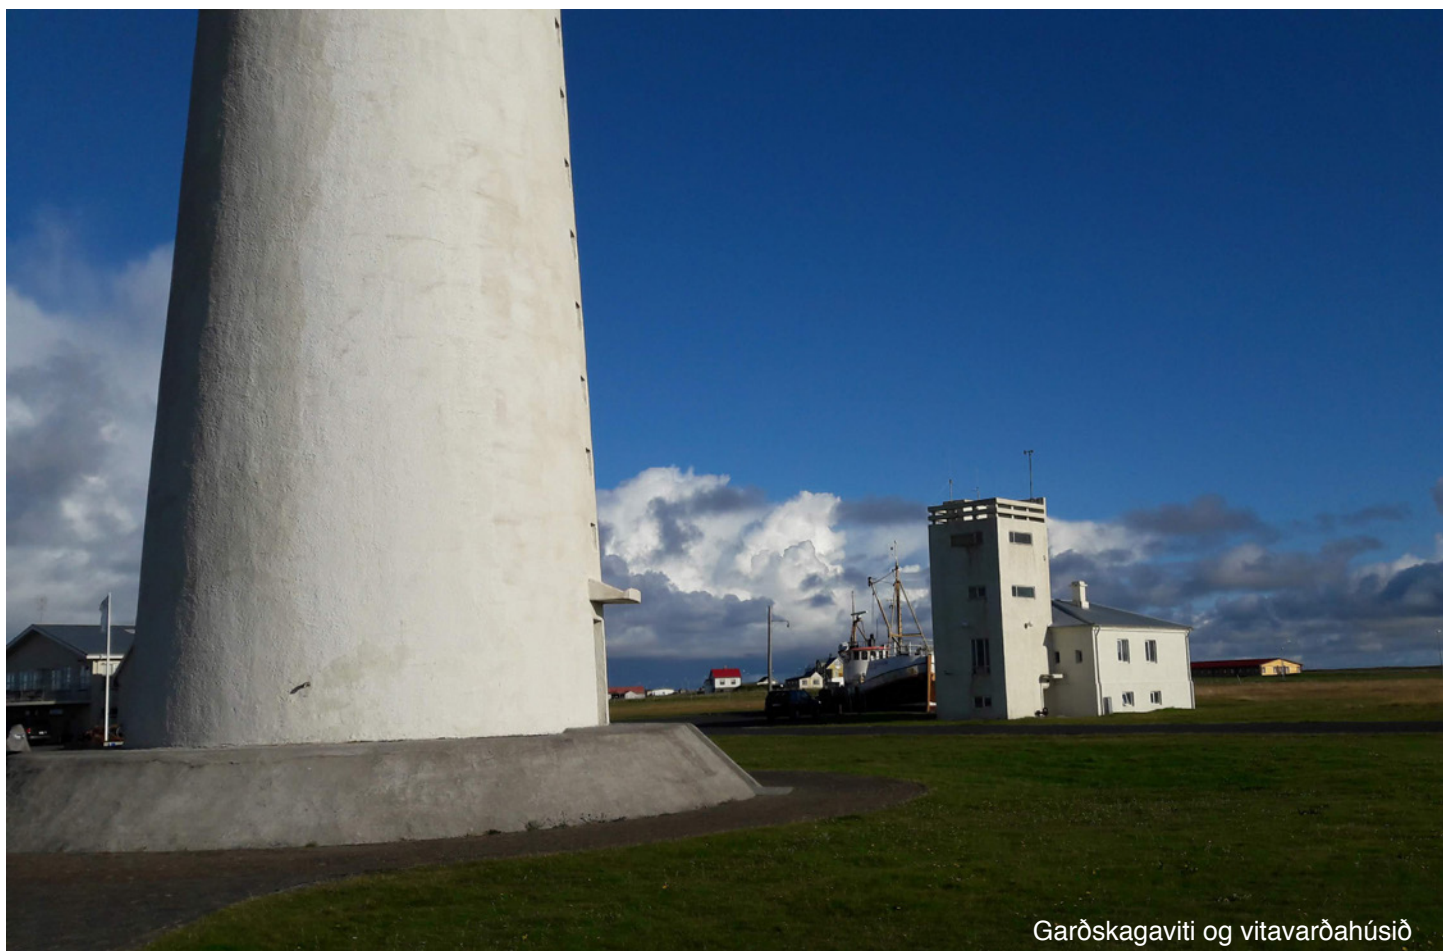
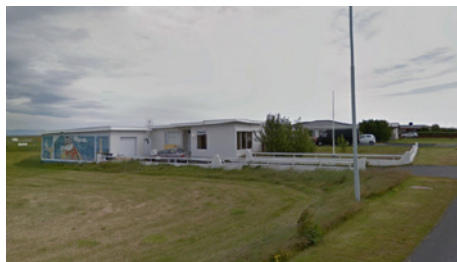
Garðskagaviti og vitavarðahúsið

Gerð húss:	Upphafleg:	Núverandi:	Helstu breytingar:	Hönnuðir breytinga:
Byggingarefni:	Steinsteypt	Steinsteypt	1983 Bílskúr	
Útveggir:				
Þakgerð:	Flatt þak	Flatt þak		
Þakklæðning:				
Undirstaða:	Steinsteypt	Steinsteypt		
Útlit:	Einlyft Reykháfur	Einlyft Reykháfur Bílskúr

Júlíus Guðmundsson skipsstjóri og Sólveig Óskarsdóttir byggðu húsið. Bergmann Þorleifsson líklega byggingarmeistari. Húsið er hluti götumyndar þar sem húsaröð norðan Skagabrautar myndar samstæða heild.

Listrænt gildi / Byggingarlist:	Miðlungs	Hefðbundið íbúðarhús.
Menningarsögulegt gildi:	Miðlungs	Íbúðarhús
Umhverfisgildi:	Hátt	Er hluti af götumynd.
Upprunalegt gildi:	Miðlungs	Bílskúr rýrir upprunaleika.
Tæknilegt ástand:	Miðlungs	ATH

**Varðveislugildi:** Miðlungs Hefur varðveislugildi sem hluti götumyndar.

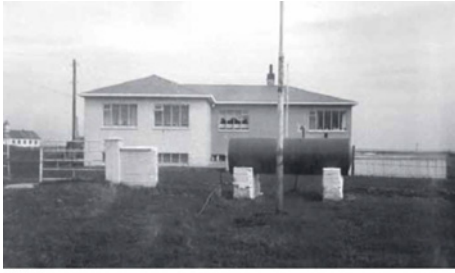
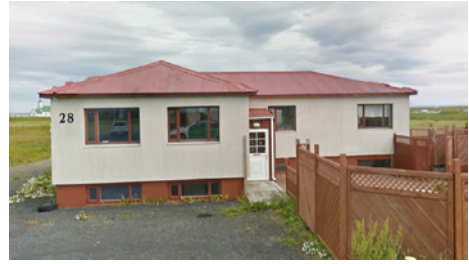
Garðhús.

**Gerð húss:****Upphafleg:****Núverandi:****Helstu breytingar:****Hönnuðir breytinga:**

Útlit: Einlyft  
KjallariEinlyft  
Viðbygging  
Kjallari**Saga**

Upprunalegt hús frá 1937, steinhús með valmaþaki, er dæmigert fyrir íbúðarhús þess tíma.

Guðmundur Eiríksson byggði húsið í landi prestsetursins Útskálar. Suðausturhluti hússins var byggður 1937 og suðvesturhlutinn var byggður 1960.

Á teikningum frá 1986 hefur síðan verið bætt við anddyri í lítilli viðbyggingu á suðvesturhlíð hússins. Þar kemur einnig fram ný uppskipting í nokkrum gluggum. Í dag hefur uppskiptingu verið breytt í öllum gluggum frá því sem var upprunalegt. Á norðausturhlíð hefur verið bætt við palli án handriðs, dyrum í kjallara og á aðalhæð og gluggum breytt/stækkaðir.

Húsið er klætt steniplötum og að litlum hluta með timburklæðningu að aftan.

Fyrir framan hús er stór pallur með timburveggjum, gólf að hluta úr timbri og að hluta hellulagt.

Húsið þarfnast viðhalds, s.s. gluggar, þak og þakkantur.

Upprunalegt gildi: Lágt Viðbyggingar ásamt nýrri klæðningu rýra upprunalegt yfirbragð hússins.

Tæknilegt ástand: Lágt Húsið þarfnast viðhalds.

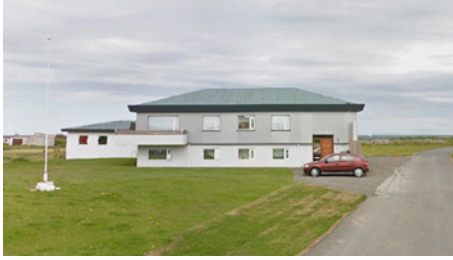
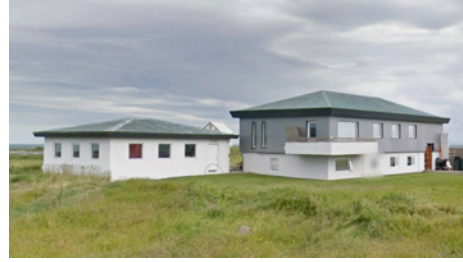
Gerð húss:	Upphafleg:	Núverandi:	Helstu breytingar:	Hönnuðir breytinga:
Byggingarefni:	Steyptur kj., hæð úr timbri	Steyptur kj., hæð úr timbri	1980 Stækkun	Hreggviður Guðgeirsson, Smiður
Útveggir:		Álplötur sléttar		
Þakgerð:	Valmaþak	Valmaþak	1984 Bílskúr	Hreggviður Guðgeirsson, Smiður
Þakklæðning:	Bárujárn	Bárujárn		
Undirstaða:	Steinsteypt	Steinsteypt		
Útlit:	Einlyft Ris Kjallari	Einlyft Ris Svalir Kjallari Viðbygging Bílskúr

Upprunalegt hús frá 1942, húsform og þakgerð, er dæmigert fyrir íbúðarhús þess tíma.

Oddur Jónsson bóndi byggði húsið og Ásgeir Hjálmarsson, dóttursonur Odds, bjó þar síðar og stóð fyrir breytingunum á húsinu sem gerðar voru árið 1980. Breytingarnar fólust í því að byggja við gaflana á bæði austur- og vesturhlið þess árið 1980.

Aðalhæðin hefur verið klædd að utan með sléttum álplötum en útveggur á kjallara er pússaður og málaður.

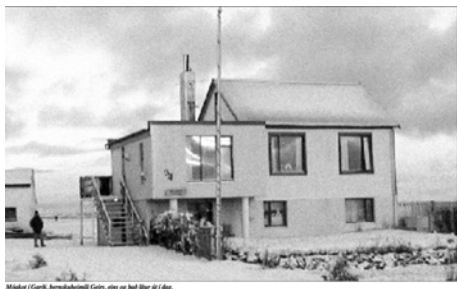
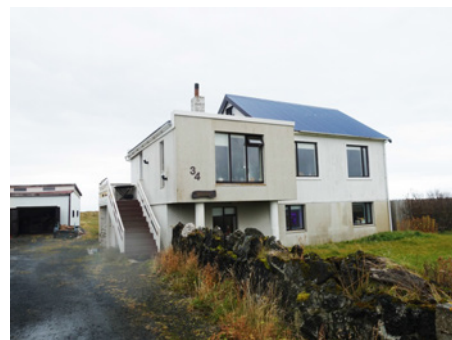
Gerð húss:	Upphafleg:	Núverandi:	Helstu breytingar:	Hönnuðir breytinga:
Byggingarefni: Steinsteyp		Steinsteyp	1967 Viðbygging	Bergmann Þorleifsson,
Útveggir: Bárújárn		Steniklæðning		
Þakgerð: Mænisþak		Mænisþak	1935 Bílskúr	
Þakklæðning: Bárújárn		Bárújárn		
Undirstaða: Steinsteyp		Steinsteyp		
Útlit: Tvílyft		Tvílyft		
	Ris	Ris		
	Reykháfur	Viðbygging		
		Reykháfur		
		Útitróppur		
		Bílskúr

Geirþrúður Sigurjónsdóttir og Bogi R. Guðlaugsson byggðu húsið. Geirþrúður og seinni maður hennar Kristinn J. Einarsson bjuggu svo í Móakoti til 1950.

Húsið var stækkað 1967 þegar Óskar Sigurjónsson var eigandi þess. Timburúttistigi sem er utanáliggjandi á viðbyggingunni er ekki á teikningu og er illa farinn.

Húsið er klætt steni plötum, viðarklæðningu og múr.

Vestan við húsið er stór bílskúr byggður 1935, klæddur trapísustáli, bárújárn og steniklæðningu. Steinhleðsla í garði.

Bæði húsið og bílskúr þarfnast viðhalds.

Listrænt gildi / Byggingarlist:	Lágt	Dæmigert íbúðarhús upprunalega en seinni tíma viðbygging stingur í stúf við aðalhús.
Menningarsögulegt gildi:	Miðlungs	Íbúðarhús.
Umhverfisgildi:	Hátt	Er hluti af götumynd.
Upprunalegt gildi:	Lágt	Form viðbyggingar og klæðning húss rýrir upprunalegt yfirbragð hússins.
Tæknilegt ástand:	Lágt	Hús og bílskúr þarfnast viðhalds.
<b>Varðveislugildi:</b>	Miðlungs	Hefur varðveislugildi sem hluti götumyndar.
Verndarflokkar:

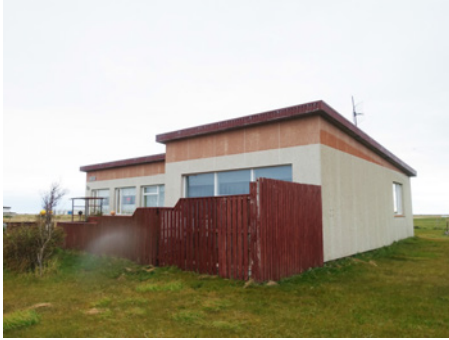
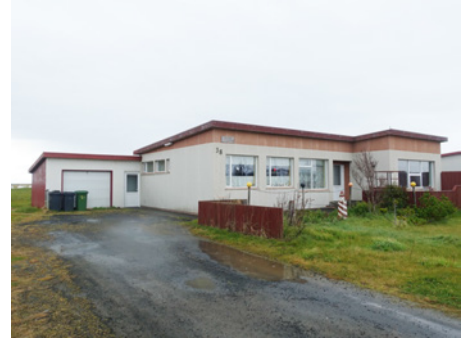
**Gerð húss:****Upphafleg:****Núverandi:****Helstu breytingar:****Hönnuðir breytinga:**

Bílskúr byggður vestan við húsið 1973. Viðbygging var gerð á suðausturhlíð hússins við stofu árið 1981. Steniklæðning virðist nýleg en þakkantur þarfnast viðhalds.

Malarbílastæði á lóð. Timburgirðing sem þarfnast viðhalds.

Tæknilegt ástand: Miðlungs Húsið er í ágætu ástandi en þakkantur þarfnast viðhalds.

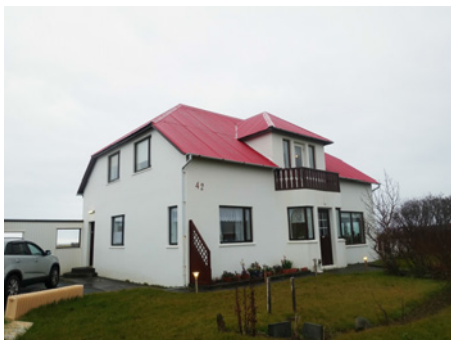
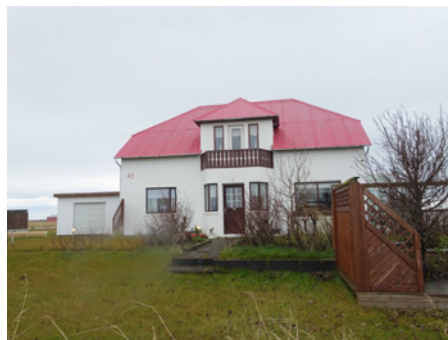
Gerð húss:	Upphafleg:	Núverandi:	Helstu breytingar:	Hönnuðir breytinga:
Byggingarefni:	Steinsteypt	Steinsteypt	1974 Bílskúr	
Útveggir:	Múrsléttað	Múrsléttað		
Þakgerð:	Gaflsneitt þak	Gaflsneitt þak	Sólskáli	
Þakklæðning:	Bárujárn	Bárujárn		
Undirstaða:	Steinsteypt	Steinsteypt		
Útlit:	Tvílyft	Tvílyft		
	Kvistir	Kvistir		
	Ris	Svalir		
	Svalir	Glerskáli/Sólstofa		
<b>Saga</b>	Útitróppur	Ris		
		Útitróppur		
		Bílskúr

Heiðar Þorsteinsdóttir og Ingibjörg Gísladóttir létu byggja húsið.

Stæðilegt hús með útskoti, kvistum og svölum.

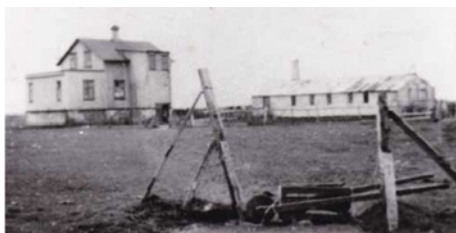
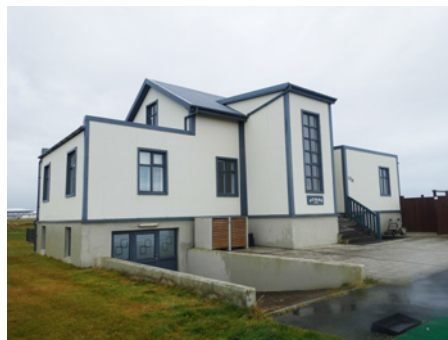
Gerð húss:	Upphafleg:	Núverandi:	Helstu breytingar:	Hönnuðir breytinga:
Byggingarefni: Timbur		Timbur	Viðbyggingar	
Útveggir: Bárújárn		Bárújárn		
Þakgerð: Mænisþak		Mænisþak		
Þakklæðning: Bárújárn		Bárújárn		
Undirstaða: Steinsteypt		Steinsteypt		
Útlit: Kjallari		Tvílyft		
		Kvistir		
		Ris		
		Útitróppur		
<b>Saga</b>		Viðbygging		
	Reykháfur	Kjallari

Jón Eiríksson byggði Nýjabæ, þ.e.a.s. upprunalega húsið, miðhluta hússins. Dóttir hans Laufey ásamt Sigurgeiri Jónssyni stóð líklega fyrir því að húsið væri stækkað til norðausturs og anddyri bætt við í kringum árið 1930. U.þ.b. 10-15 árum síðar létu Dagbjört Jónsdóttir og Einar Helgason gera viðbyggingu á suðvesturhlíð upprunalega hlutans.

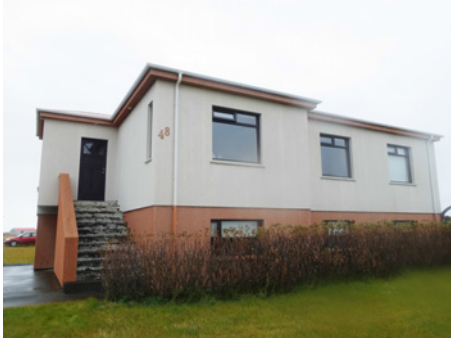
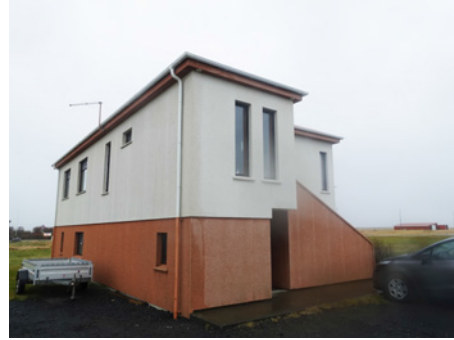
Gerð húss:	Upphafleg:	Núverandi:	Helstu breytingar:	Hönnuðir breytinga:
Byggingarefni: Timbur		Timbur	1985 Stækkun á anddyri	BB,
Útveggir: Bárújárn		Steniklæðning		
Þakgerð: Valmaþak		Valmaþak	1950 Bílskúr	
Þakklæðning: Bárújárn		Bárújárn		
Undirstaða: Steinsteypt		Steinsteypt		
Útlit: Einlyft		Einlyft		
	Ris	Viðbygging		
		Kjallari		
		Útitröppur		
		Ris		
		Bílskúr

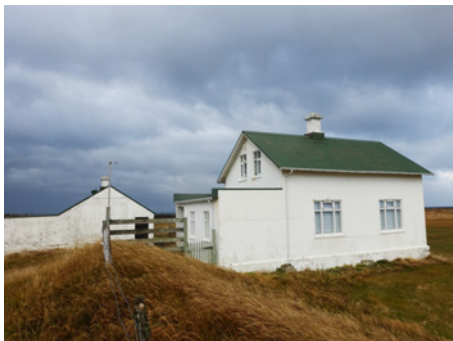
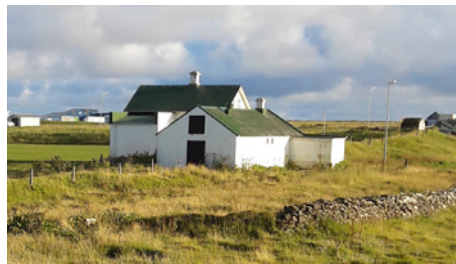
Gerð húss:	Upphafleg:	Núverandi:	Helstu breytingar:	Hönnuðir breytinga:
Byggingarefni: Timbur og steypa		Timbur og steypa	1940 Geymsla	
Útveggir:		Forskalað		
Þakgerð:	Mænisþak	Mænisþak		
Þakklæðning:	Bárujárn	Bárujárn		
Undirstaða:	Steinsteypt	Steinsteypt		
Útlit:	Einlyft	Einlyft		
	Ris	Ris		
	Reykháfur	Viðbygging Geymsla á lóð Reykháfur

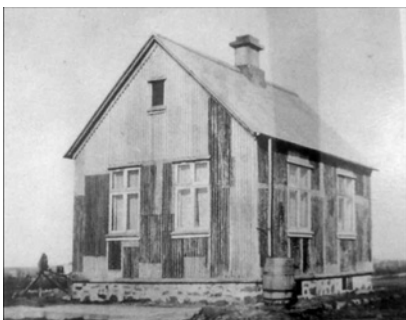
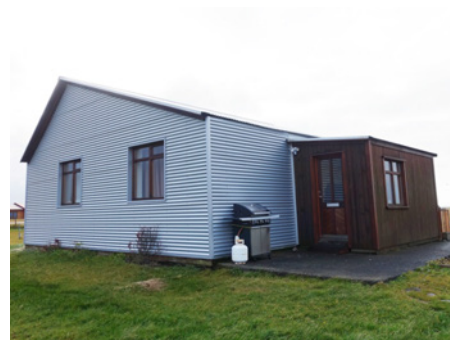
Gömlu Blómsturvellirnir.

Engar teikningar eru til af húsinu. Austurhluti hússins mögulega seinni tíma stækkun.

Húsið er klætt ómáluðu nýlegu bárújárn. Húsið er í góðu ástandi. Timburviðbygging er norðan við húsið og rýrir hún ásýnd hússins.

Listrænt gildi / Byggingarlist:	Lágt	Látlaust íbúðarhús. Seinni tíma breytingar rýra ásýnd.
Menningarsögulegt gildi:	Miðlungs	Íbúðarhús.
Umhverfisgildi:	Hátt	Er hluti af götumynd.
Upprunalegt gildi:	Lágt	Viðbygging rýrir upprunaleika.
Tæknilegt ástand:	Hátt	Húsið er í góðu ástandi.
<b>Varðveislugildi:</b>	Miðlungs	Hefur varðveislugildi sem hluti götumyndar.
Verndarflokkar:

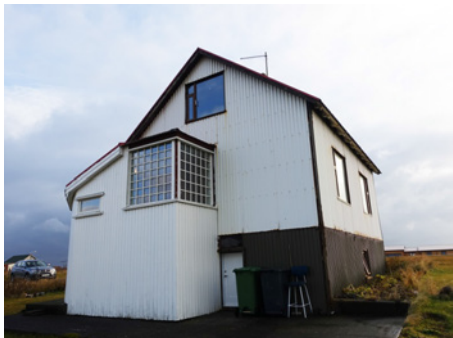
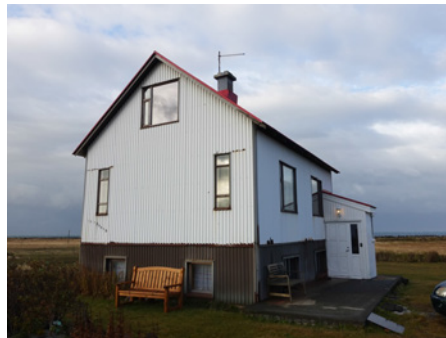
Húsið er klætt trapisustáli, klæðning og gluggar í slæmu ástandi. Viðbygging með málaðri viðarklæðningu á norðausturhorni hússins.

Viðbyggingin er ólöguleg í formi og einkennilega staðsett, hún rýrir ásýnd hússins. Steypt plan fyrir framan hús.

Tvær geymslur eru á lóðinni og eru þær í slæmu ástandi.

Listrænt gildi / Byggingarlist: Miðlungs Reisulegt timburhús. Viðbygging og ástand rýra ásýnd.

Tæknilegt ástand: Lágt Húsið og geymslur þarfnast viðhalds.

**Varðveislugildi:** Miðlungs Hefur varðveislugildi sem hluti af búsetulandslagi á svæðinu.

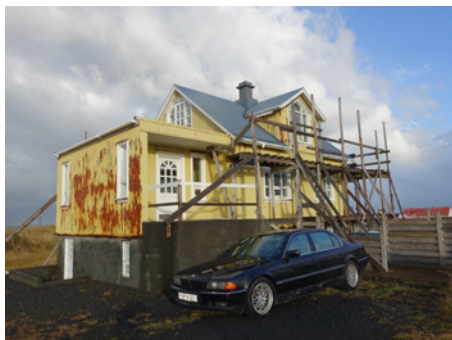
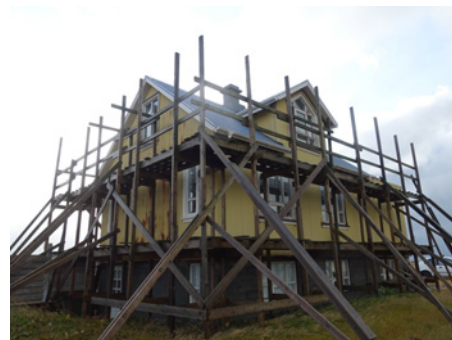
Árið 1994 var húsið allt endurbýgt, viðbygging reist við vesturhlíð hússins og kvistar settir á þakið. Hugsanlega var húsið hækkað í þessum framkvæmdum, þ.e.a.s. kjallarin hækkaður.

Kjallarin er steypur en að öðru leyti er aðalbyggingarefni hússins timbur. Geymsla stendur á lóð vestan við húsið. Útigeymslan er í slæmu ástandi. Steypur útitróppur og stór timburverönd með veggjum.

Húsið þarfnast viðhalds en þakið virðist fremur nýlegt. Viðhaldsframkvæmdir hafa staðið lengi yfir.

Listrænt gildi / Byggingarlist:	Miðlung	Reisulegt íbúðarhús en viðbygging er ólík upprunalegu húsi og rýrir ásýnd.
Menningarsögulegt gildi:	Miðlung	Íbúðarhús.
Umhverfisgildi:	Hátt	Er áberandi í umhverfi sínu. Gildi felst í staðsetningu hússins í umhverfinu. Er hluti af búsetulandslagi Útgarðs.
Upprunalegt gildi:	Miðlung	Viðbygging rýrir upprunaleika.
Tæknilegt ástand:	Lágt	Viðhaldsframkvæmdir hafa staðið lengi yfir.
<b>Varðveislugildi:</b>	Hátt	Hefur varðveislugildi sem hluti af búsetulandslagi á svæðinu og út frá gerð.

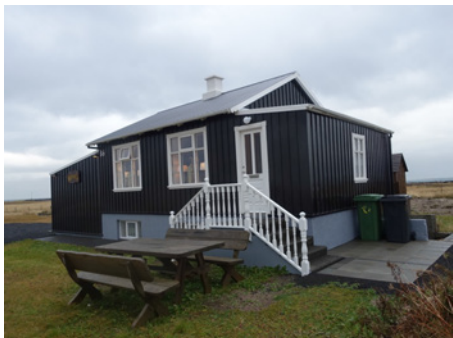
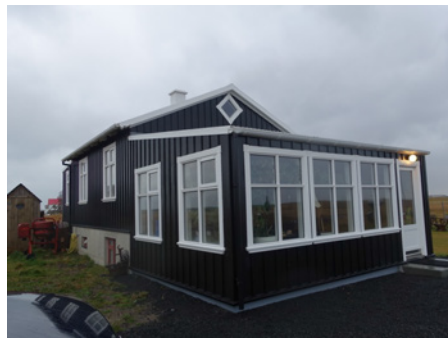
Hólavellir eru elsta steinsteipta íbúðarhúsið í Útgarði.

Húsið var endurbýgt af metnaði árið 2017 af núverandi eigendum. Húsið er viðarklætt fyrir utan kjallara sem er klæddur máluðum steniþlötum.

Skreytingar eru á vindskeiðum. Glugga- og hurðafaldar.

Húsið er byggt úr steypu en viðbygging á vesturhlíð er úr timbri. Sú viðbygging byggir á eldri grunni, fyrst var þar bíslag og svo skúr þar sem m.a. var reiðhjólaverkstæði.

Norðan við húsið er geymsla úr timbri (kallast útihús á teikningum) í ágætu ástandi fyrir utan þakið, var upphaflega fjós og er frá 1925. Vestan við þessa geymslu er skúr úr timbri sem er í slæmu ástandi. Fyrir liggja samþykktar teikningar til að endurbýggja hann og stækka og nýta til þjónustu. Á lóð stendur gámur.

Listrænt gildi / Byggingarlist:	Miðlungs	Látlaust íbúðarhús sem hefur verið stækkað. Útveggjklæðning á kjallara rýrir ásýnd.
Menningarsögulegt gildi:	Miðlungs	Íbúðarhús.
Umhverfisgildi:	Hátt	Er áberandi í umhverfi sínu. Gildi felst í staðsetningu hússins í umhverfinu. Er hluti af búsetulandslagi Útgarðs.
Upprunalegt gildi:	Lágt	Viðbygging og klæðning rýrir upprunaleika.
Tæknilegt ástand:	Miðlungs	Húsið er í góðu ástandi.
Varðveislugildi:	Hátt	Hefur varðveislugildi sem hluti af búsetulandslagi á svæðinu.
